MONUMENT

Programme de travaux Chantiers 2020

Association Les Amis de l'île du Large Saint-Marcouf

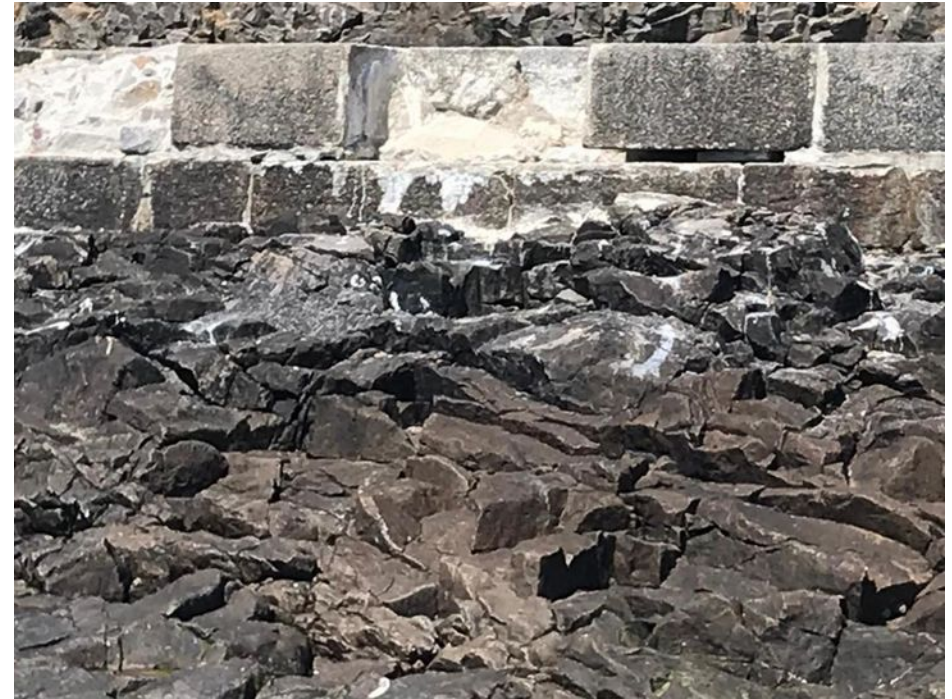
Repose et sécurisation d'un bloc de la digue sud

- Priorité N° 2
- Un gros moellon de la bordure extérieure, recalée il y a plusieurs années a basculé dans la mer, sa voisine est fragilisée. Il faut intervenir rapidement, sinon, risque d'effet domino.

- Purge du mortier jusqu'aux pierres adjacentes, scellement de la pierre remontée et façonnage des joints au nu de la pierre.
- Rejointoiement des pierres voisines.

- Quantification : 1 bloc d'environ 200 kg
- Difficulté : ** (manutention lourde)
- Estimation en temps : 4 j/h

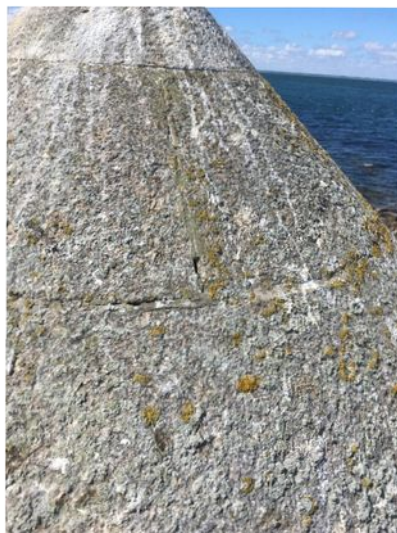
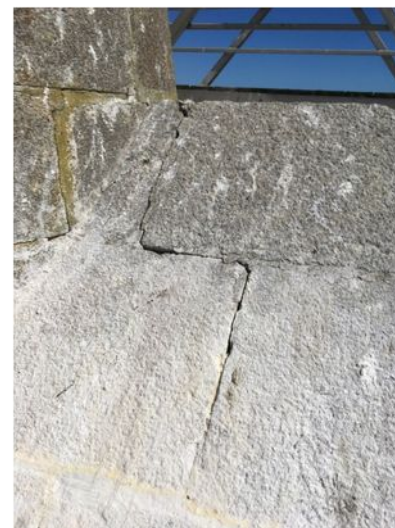
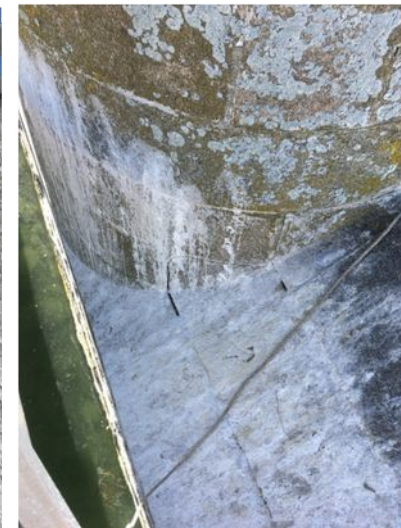
Consolidation du batardeau de sa dame et du retour sous passerelle côté corps de garde

- Priorité N° 3
- La fissure fait le tour de la dame à sa jonction avec le batardeau, elle court le long du batardeau puis le long du retour sous la passerelle côté corps de garde.
- Les joints du couvrement de la dame sont également altérés.
- Réfection des joints sur les fissures. (Purge, coulis de chaux, refichage des joints et façonnage au nu de la pierre). Consolidation au coulis à réaliser de bas en haut. Échafaudage nécessaire.

- Quantification : 10 à 20 ml de joint
- Difficulté : ** (difficulté d'accès à la dame)
- Estimation en temps : 6 j/h

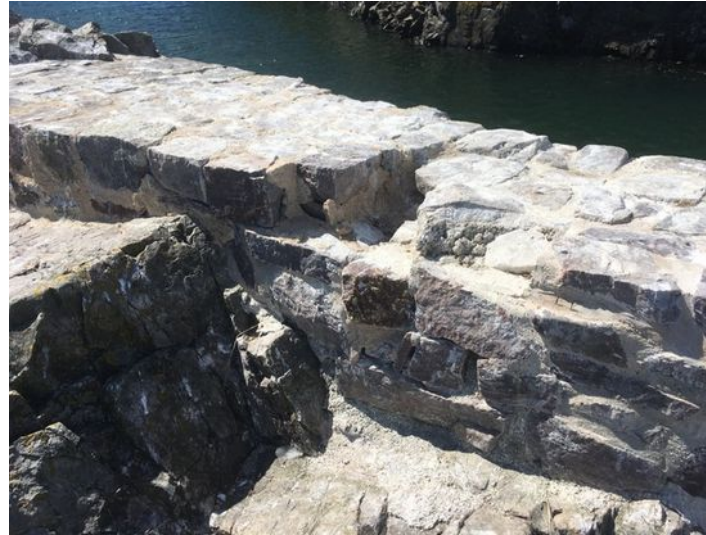
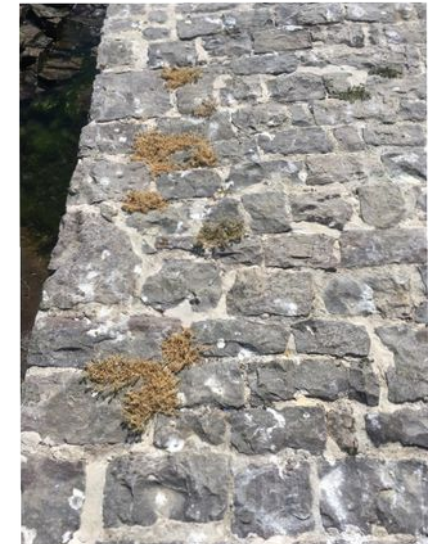
Parement coté mer et couronnement de la digue nord

- Sur la digue nord-est, coté mer: on observe des petites absences de joints sur toute la longueur, et la présence de végétation
- Quelques pierres sur la partie terminale de la digue, reprise en 2018 et 2019, doivent être rescellées.
- Altération des joints sur le parement côté mer. Au vu des efforts que cette digue reçoit, elle doit recevoir une reprise en recherche annuelle.

- Réfection des joints. (Purge, coulis de chaux, refichage des joints et façonnage au nu de la pierre).
- Pierre manquante : Purge du mortier jusqu'aux pierres adjacentes, scellements des nouveaux moellons et façonnage des joints au nu de la pierre
- Couronnement : Retrait de tout éléments organique, purge, coulis de chaux, refichage des joints et façonnage au nu de la pierre.

- Quantification : longueur totale : environ 90ml, surface à traiter : 1 à 2 m² cumulés
- Difficulté : * (joints à la chaux)
- Estimation en temps : 3 j/h

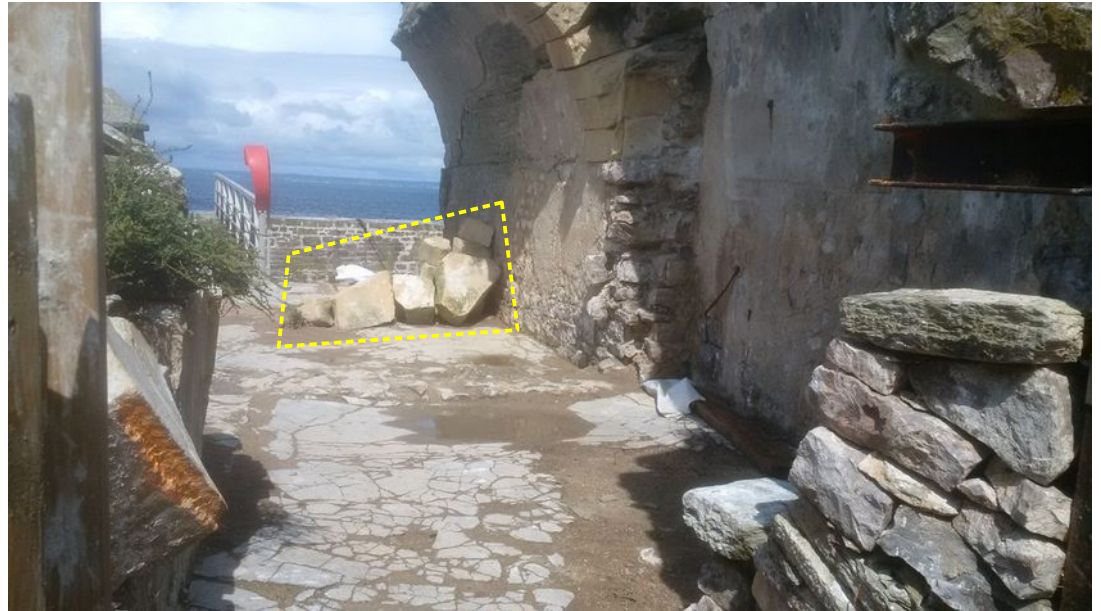
Sécurisation du corps de garde Nord-Est (1)

De la voûte du corps de garde ne subsiste depuis la seconde guerre mondiale que le départ Nord-Est.

Cette maçonnerie surplombe un étroit passage constituant le débarcadère ainsi que la liaison entre les défenses à la mer et l'intérieur du fort.

Ce lieu, le plus fréquenté de l'île, est menacé par la chute d'éléments de la maçonnerie écorchée.

Il apparaît indispensable pour la sécurité des personnes de mettre en sécurité ces vestiges.

- Finalisation de l'évacuation des gros blocs restants après les chantiers 2019

- Quantification : 3 m³ pierres de 100 à 200 kg
- Difficulté : ** (manutention lourde)
- Estimation en temps : 6 j/h

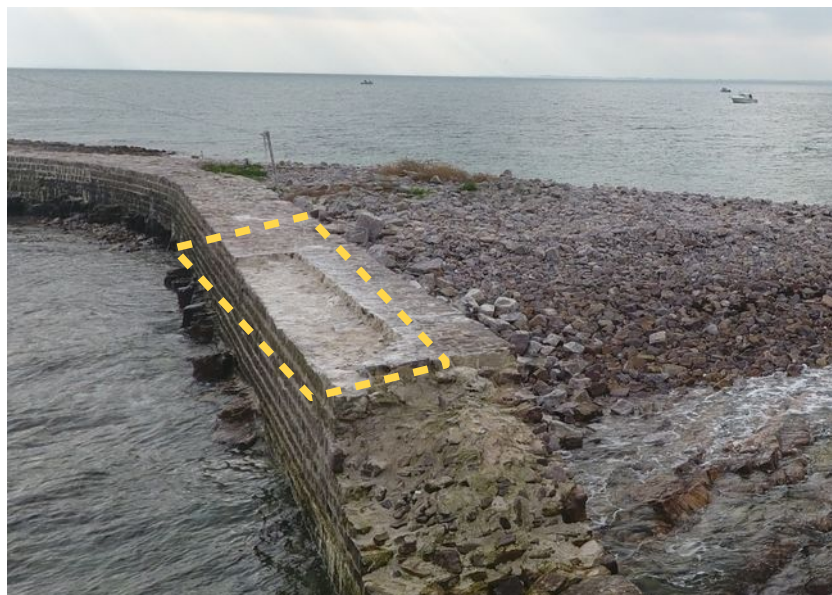
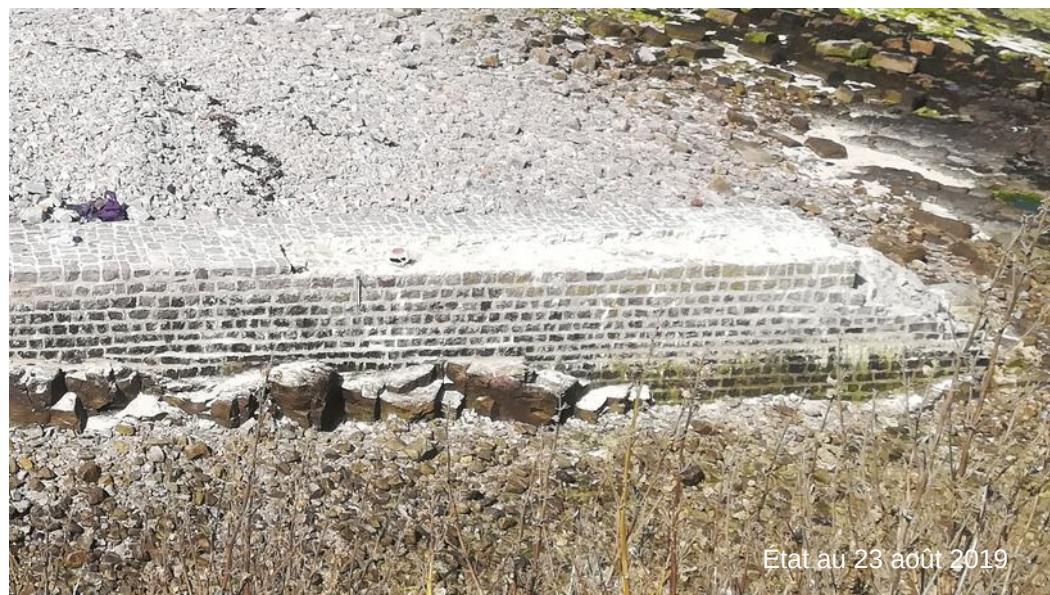
Rejointoiement et consolidation de la contre-escarpe de la Cognée

État au 23 août 2019

- Les défenses à la mer nécessitent un entretien annuel par tranche en fonction des tempêtes hivernales.
- Curage des joints. Jointoiement au mortier chaux-sable.
- Joints verticaux façonnés à biseaux dito joints existant. Joints horizontaux couvrant dit à pierres-vues.

- Quantification : environ 25 rangées de pierres
- Difficulté : *** (maçonnerie à la chaux, pierres taillées)
- Estimation en temps : 20 j/h

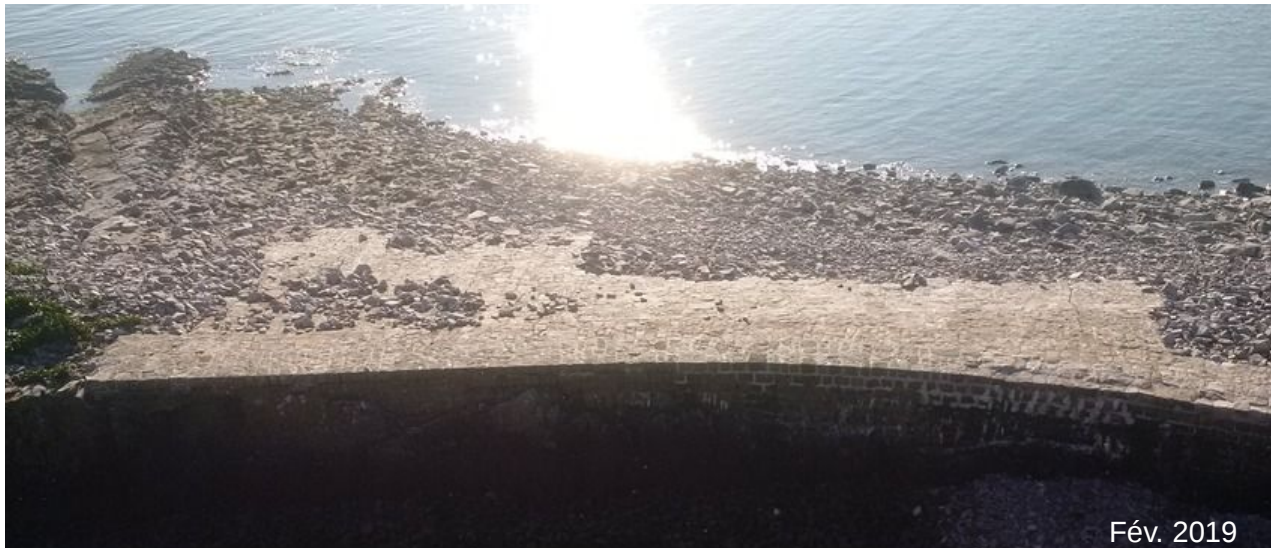
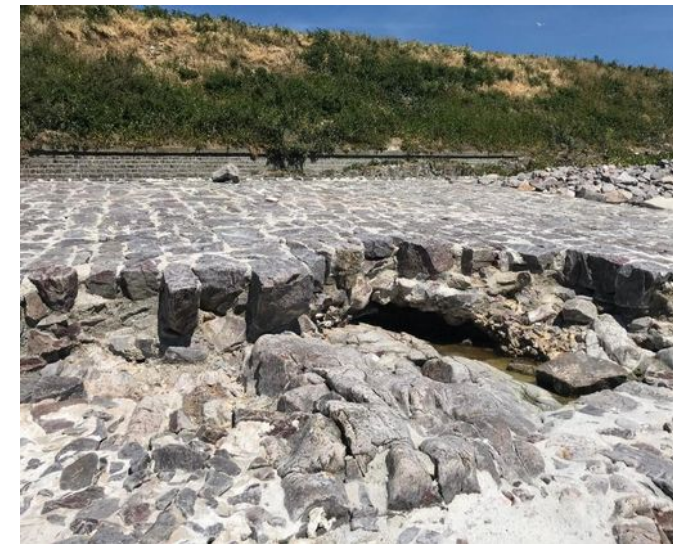
Consolidation de la cale d'échouage

Le pavement de la cale n'étant plus protégé par son mur, la mer fouille sous le dallage menaçant d'emporter les pierres de taille.

- Consolidation en sous-œuvre des pavements par hourdage de mortier sable-chaux et pierres.
- Curage des joints. Jointoiement au mortier chaux-sable. (Dosage des mortiers de joint : 3 vol. NHL5 Saint Astier + 4 vol. Sable coquillé de Lanion 0/2 + 2 vol. Sable de Lieusaint 0/4.)
- Joints horizontaux couvrant dit à pierres-vues. Joints verticaux façonnés à biseaux dito joints existant

- Quantification : 65 m² existants
- Difficulté : *** (maçonnerie à la chaux, pierres taillées)
- Estimation en temps : 20 j/h

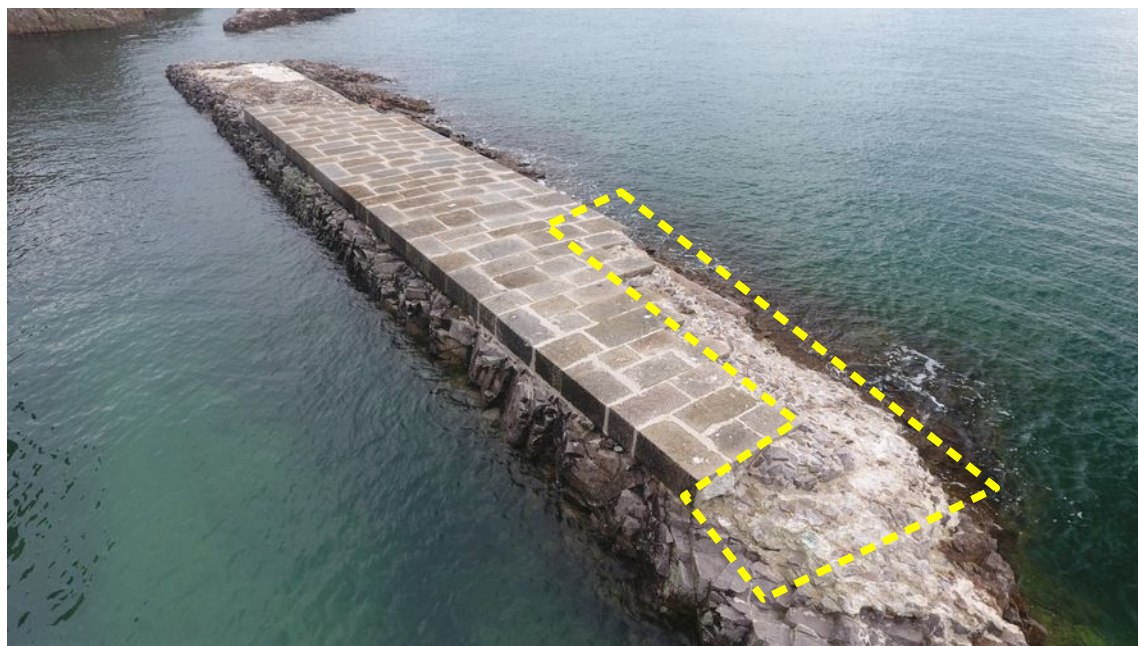
Rejointoiement et consolidation au sud du quai de déchargement

Les défenses à la mer nécessitent un entretien annuel par tranche en fonction des tempêtes hivernales.

- Curage des joints. Jointoiement au mortier chaux-sable. (Dosage des mortiers de joint : 3 vol. NHL5 Saint Astier + 4 vol. Sable coquillé de Lanion 0/2 + 2 vol. Sable de Lieusaint 0/4.)
- Joints horizontaux couvrant dit à pierres-vues. Joints verticaux façonnés à biseaux dito joints existant

- Quantification : environ 30 ml
- Difficulté : ** (jointage à la chaux)
- Estimation en temps : 10 j/h

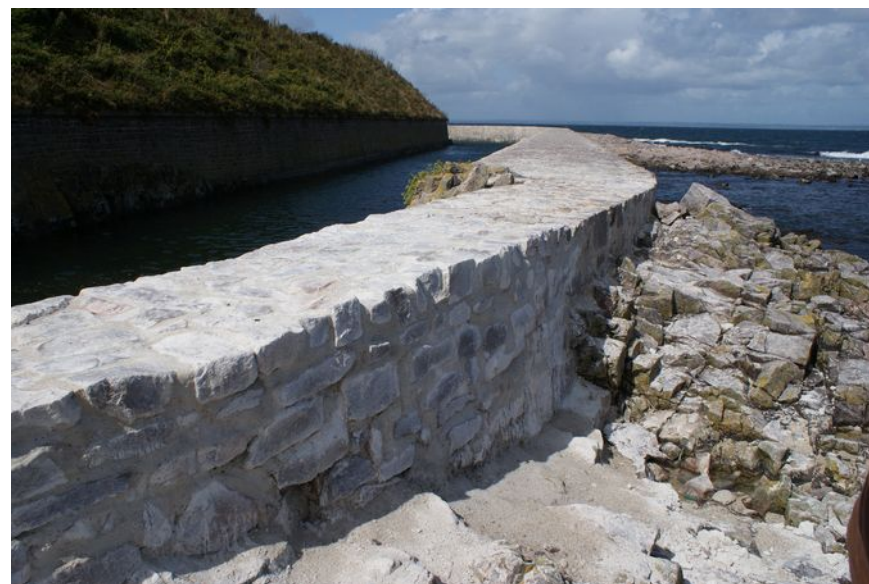
Rejointoiement et consolidation à l'extrémité de la digue Nord

Les défenses à la mer nécessitent un entretien annuel par tranche en fonction des tempêtes hivernales.

Cette portion de la chaussée a été remaçonnée en 2018 et 2019, mais des défauts d'alignement et de joints ont été observés et doivent être corrigés.

- Reprise des maçonneries réalisées en 2019 : pierres mal alignées joints non conformes
- Curage des joints. Jointoiement au mortier chaux-sable. (Dosage des mortiers de joint : 3 vol. NHL5 Saint Astier + 4 vol. Sable coquillé de Lanion 0/2 + 2 vol. Sable de Lieusaint 0/4.)
- Joints horizontaux couvrant dit à pierres-vues. Joints verticaux façonnés à biseaux dito joints existant

- Quantification : 2,5 m²
- Difficulté : *** (maçonnerie à la chaux, pierre taillée)
- Estimation en temps : 6 j/h

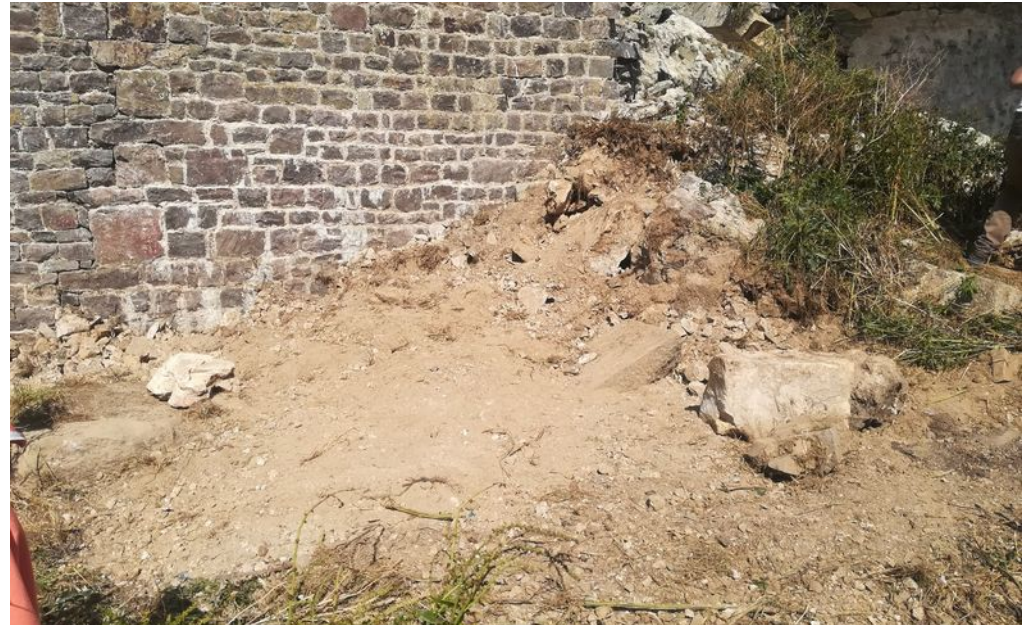
Corps de garde : tri et évacuation des déblais extérieurs

La démolition du corps de garde nord est en 1944 a crée un tas de gravats constitué des pierres de taille, de pierres de remblai, de sable et de mortier qui est resté intact jusqu'au démarrage des chantiers en 2009. Chaque année, le tas est trié et diminue de taille. L'opération devrait s'achever en 2020.

- Poursuite du tri et de l'évacuation des déblais du corps de garde
- Tri en 3 tas : chaux et ciments, pierres de taille, pierres de remplissage

- Quantification : 4 m³
- Difficulté : * (manutention)
- Estimation en temps : 6 j/h

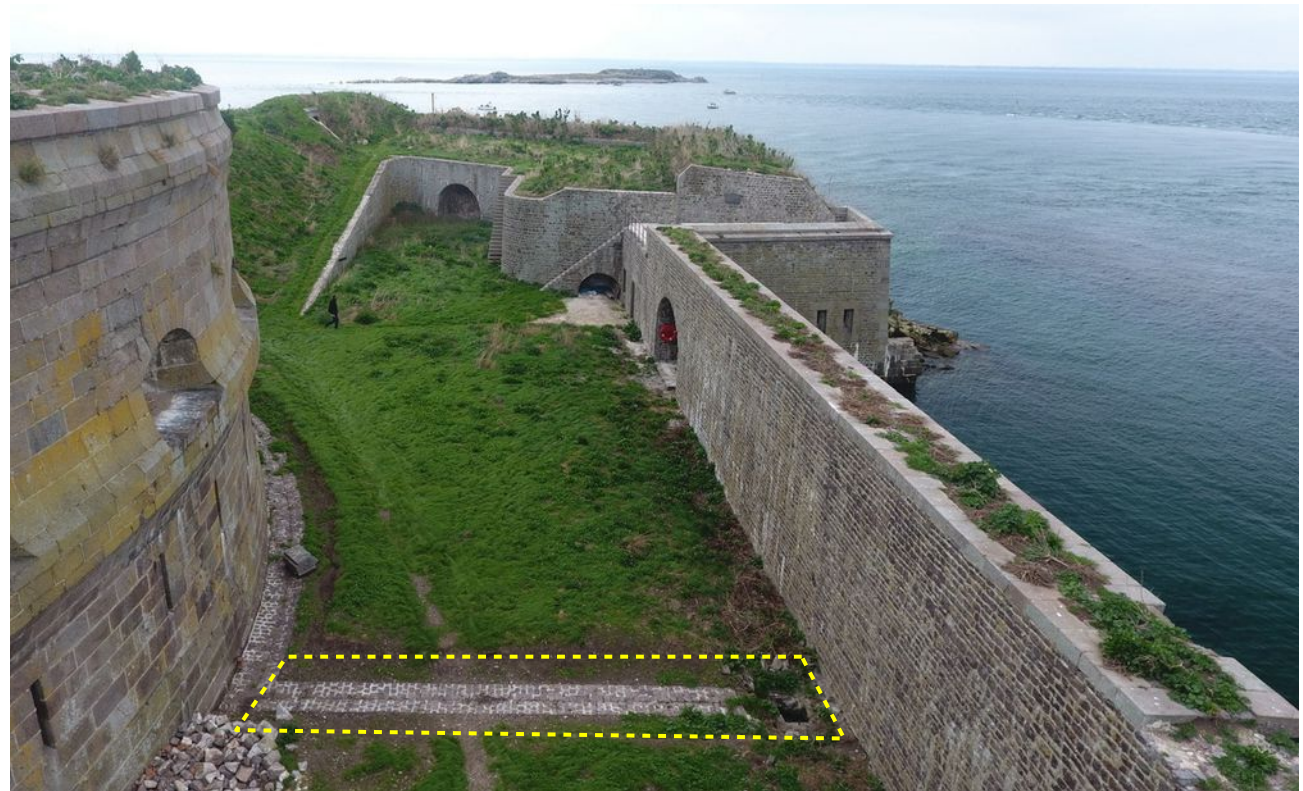
Rejointoiement du caniveau du rempart du port

Le caniveau collecte les eaux pluviales de la tour vers le port. L'absence d'étanchéité par végétalisation des joints freine l'évacuation des eaux et menace la cohésion des fondements de maçonnerie. Le caniveau collecte les eaux pluviales de la tour vers le port

- Curage des joints.
- Joints horizontaux couvrant dit à pierres-vues.

- Quantification : environ 15 m²
- Difficulté : * (joints à la chaux)
- Estimation en temps : 8 j/h

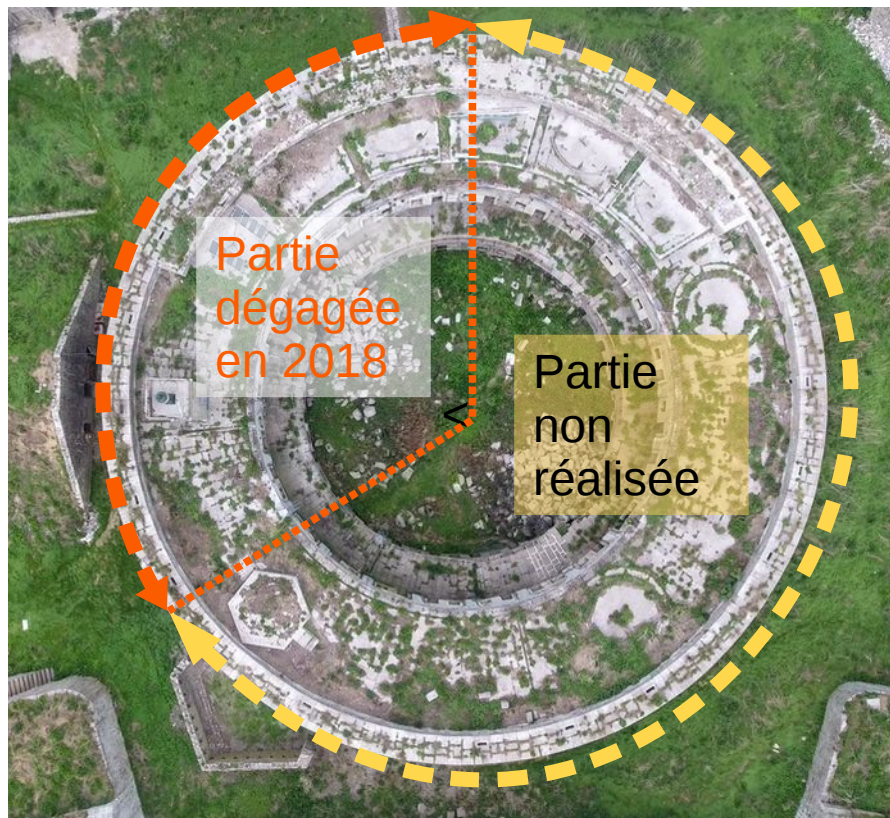
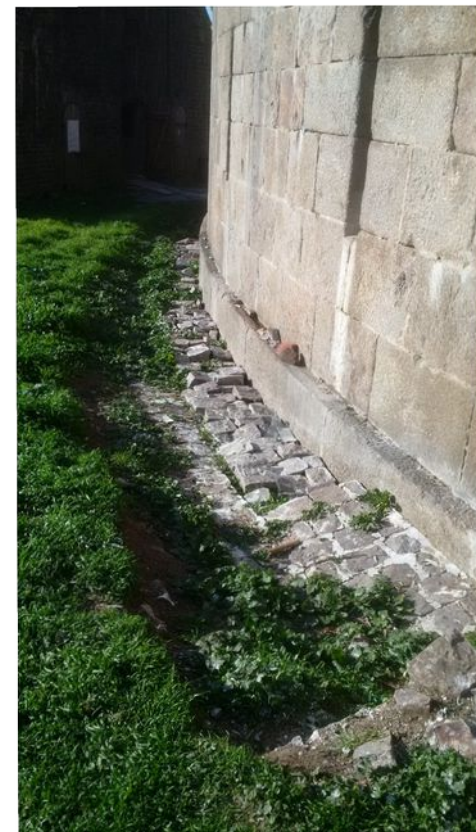
Rejointolement du caniveau de la tour défensive

Le caniveau collecte les eaux pluviales de la tour vers le port. L'absence d'étanchéité par végétalisation des joints freine l'évacuation des eaux et menace la cohésion des fondements de maçonnerie.

- Désherbage et déblaiement
- Curage des joints.
- Joints-horizontaux couvrant dit à pierres-vues.

- Quantification : Désherbage : 110 ml soit environ 110 m² et 45 m³ de déblais, Reprise de joints : au moins 50 m²
- Difficulté : * (manutention, joints à la chaux)
- Estimation en temps : 30 j/h

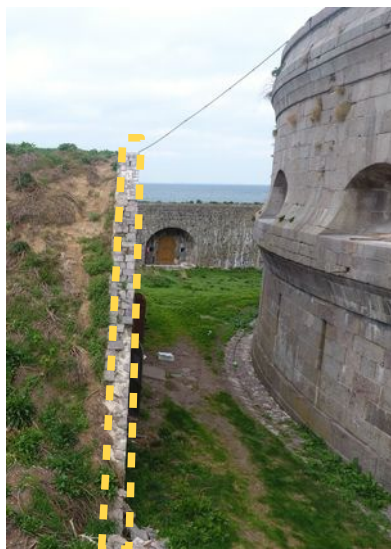
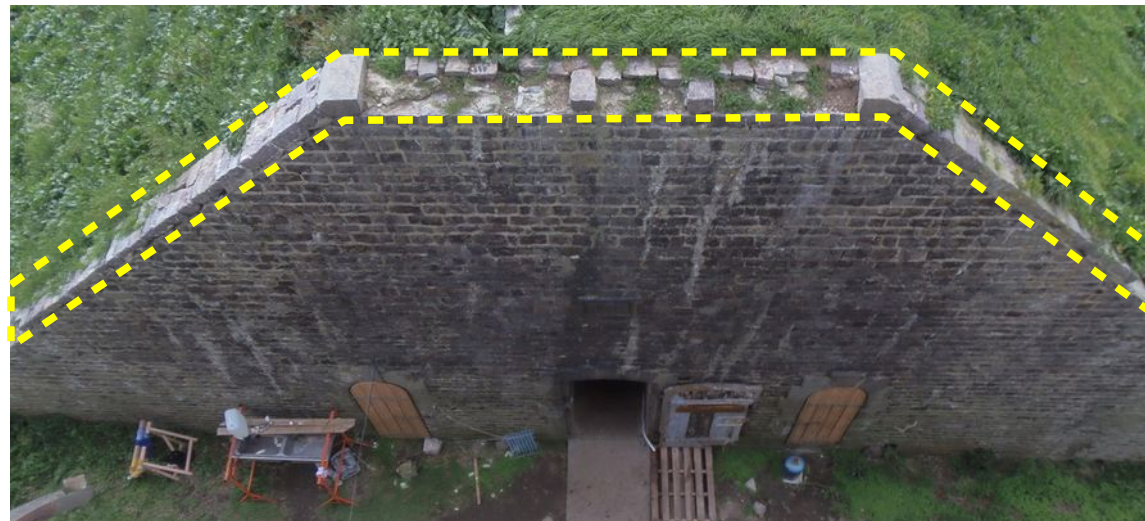
Rejointoiement sur le couronnement du pignon de la poudrière de 1864

- L'absence de rejointoiement des maçonneries élevées menace la sécurité des personnes et la pérennité des ouvrages.
- Curage des joints.
- Joints horizontaux couvrant dit à pierres-vues.

- Quantification : environ 31 ml soit 15 m²
- Difficulté : *** (échafaudage hauteur 9m)
- Estimation en temps : 15 j/h

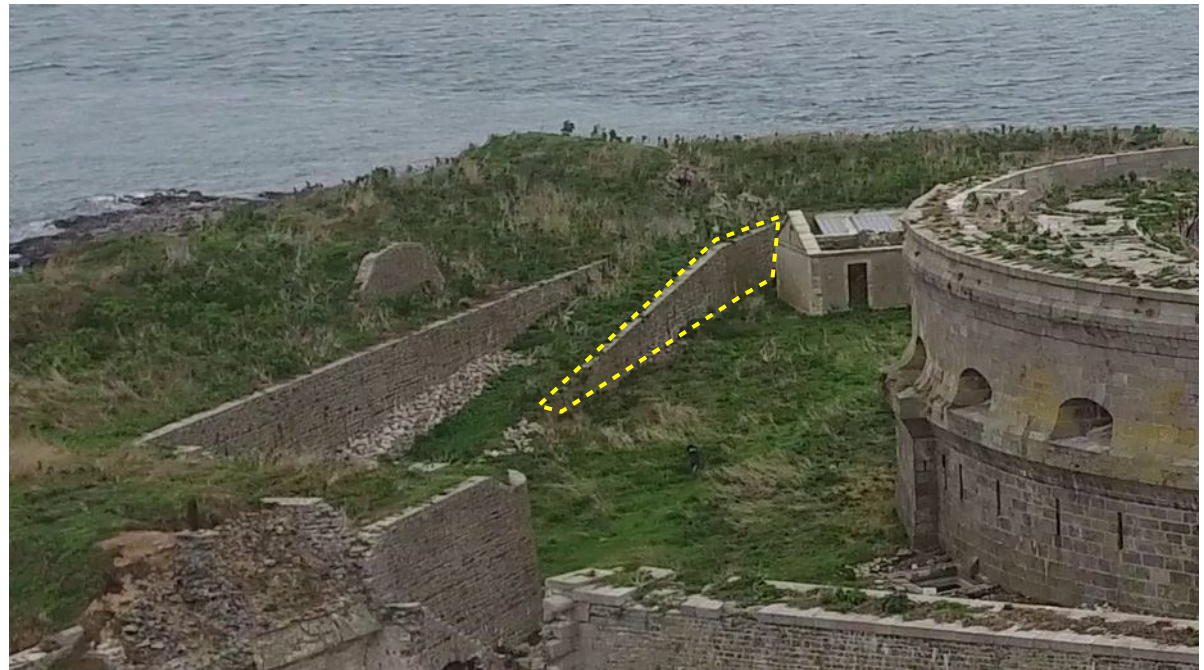
Rejointoiement sur la rampe à canons Nord

L'absence de rejointoiement des maçonneries élevées menace la sécurité des personnes et la pérennité des ouvrages.
La rampe à canons nord n'a encore jamais fait l'objet d'une opération d'entretien des joints.

- Curage des joints. Jointoiement au mortier chaux-sable.
- Joints horizontaux couvrant dit à pierres-vues.

- Quantification : longueur totale : environ 30ml
- Difficulté : * et ** (joints à la chaux, hauteur 6m)
- Estimation en temps : 25 j/h

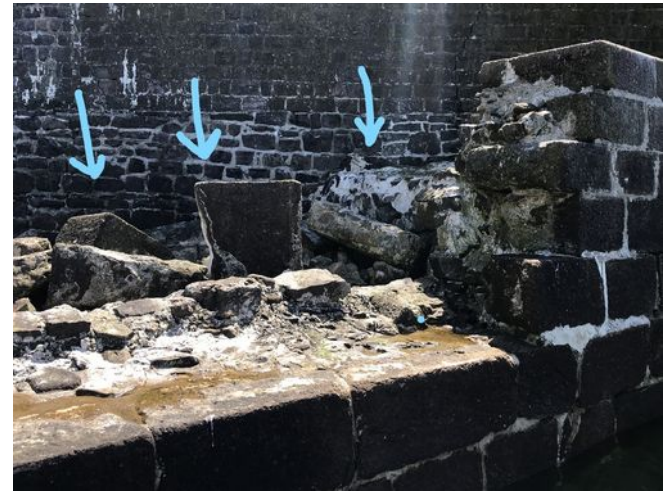
Mai 2020

- Observation mai 2020 : Au niveau du Môle, l'ensemble des moellons qui avait basculé d'un seul bloc à l'intérieur du môle s'est disloqué, c'est le moment d'intervenir, car les moellons sont encore sur place et nous avons les photos d'origine permettant de les replacer.
- Observation : cette dislocation semble s'être produite en 2018
- Peu d'opérations peuvent être envisagées cette année compte tenu du poids des blocs, qui nécessite un matériel de manutention spécifique.
