L'île du Large Saint Marcouf

Travaux réalisés de 2014 à 2018

Bilan

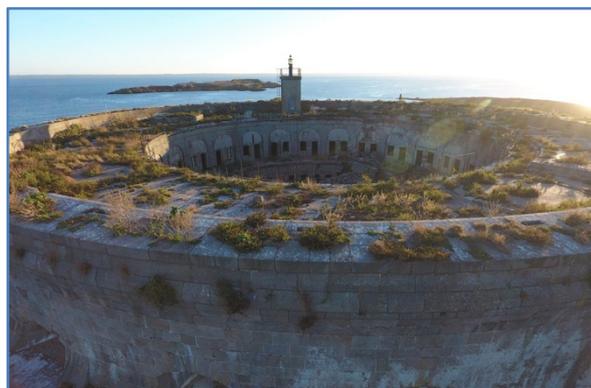
Plateforme supérieure (A1)

L'absence d'entretien des dernières décennies à engendrer une végétalisation de la plateforme supérieure de la tour. Les végétaux colonisent les substrats formés sur les pierres nuisant au bon écoulement des eaux de pluies. Plus inquiétant, la végétation investit les joints des maçonneries affectant l'étanchéité et donc la pérennité de l'ouvrage. L'ingrat nettoyage a permis en 2016 de remettre en fonctionnement les évacuations d'eau pluviale.

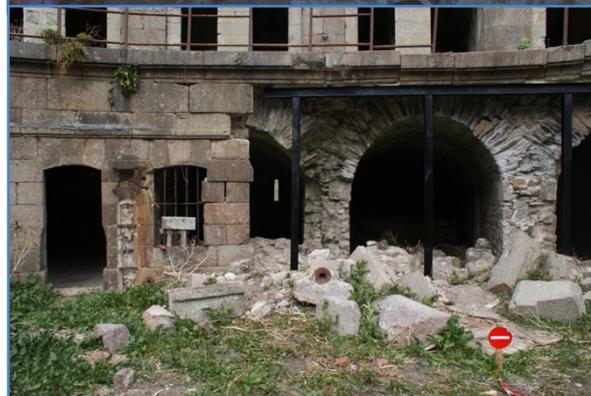
Étalement de la porte Nord (A1)

La tour conserve du plan projeté initial quatre portes devant ouvrir sur chaque point cardinal. Atteinte par les déflagrations du dynamitage des deux tourelles, le parement intrados de la porte Nord s'est effondré. Soixante-dix ans plus tard l'équilibre précaire de la maçonnerie est étayé par l'entreprise Rigault au moyen de profilés métalliques. Cette précaution provisoire assure la pérennité de la coursive du troisième niveau et par conséquent la sécurité des personnes.

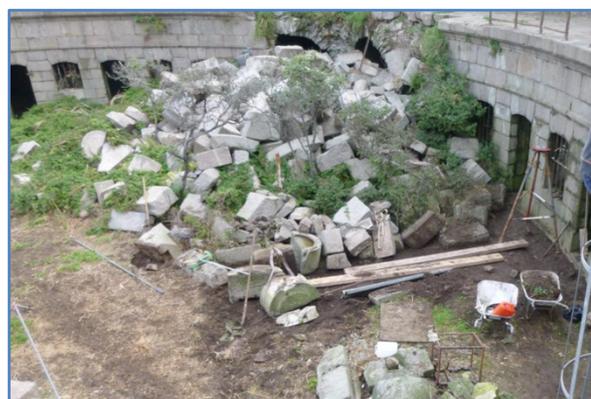
Cour intérieure – tourelle Est (A2)

Le matériel de l'association est entreposé dans la tour défensive, seul lieu suffisamment grand à l'abri des intempéries et des vols. Dans ce même souci de sécurité des personnes, la cour intérieure a été nettoyée pour favoriser l'accès aux cellules. Le puits au-dessus de la citerne maçonnée en cave ainsi que le puits de source ont été dotés de trappes provisoires pour éviter les chutes.

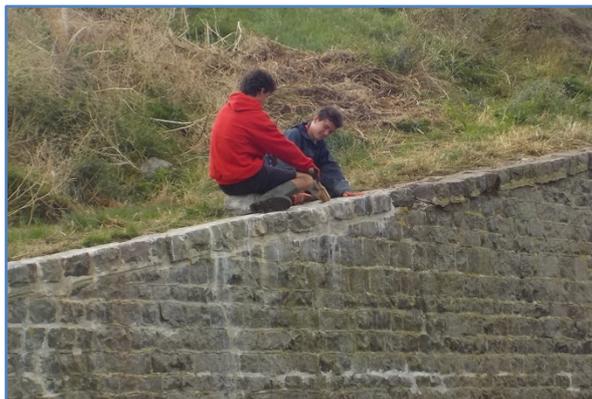
Rampe Ouest (B3)

Les murs des deux rampes à canons sont en bon état mais leur couronnement en moellons n'assurait plus la protection à l'eau des murs. Pour pérenniser ces maçonneries saines, les pierres de couronnements ont été rejointoyées. Les chantiers à l'intérieur de l'enceinte peuvent être effectués les jours où les conditions climatiques ne permettent pas le travail à proximité de la mer. Ils assurent également la sécurité des personnes vis à vis des chutes de pierres.

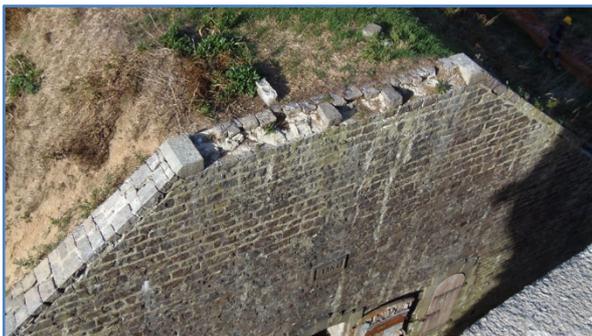
Pignon de la poudrière (B5)

Le surmont de cette poudrière à l'instar des couronnements des murs de rampes présentait des désolidarisations de moellons affectant la sécurité des personnes et la pérennité de l'ouvrage. Ces maçonneries ont été reprises de 2015 à 2018.

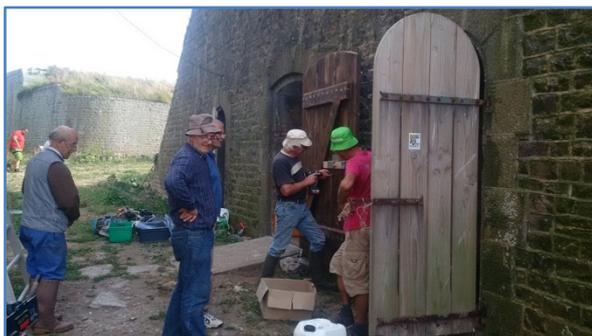
Portes de la poudrière (B5)

En 2015, un partenariat avec l'association Dreknor de Carentan a permis de remplacer les portes des couloirs d'aération. Elles limitent désormais l'intrusion du vent, des oiseaux et des déchets tout en garantissant la ventilation de la poudrière.

En 2017, la même équipe réalise le remplacement de la porte principale ne pouvant plus satisfaire les besoins en matière d'étanchéité et de condamnation. Ces modifications sont réversibles et les portes anciennes sont conservées à l'abri des intempéries.

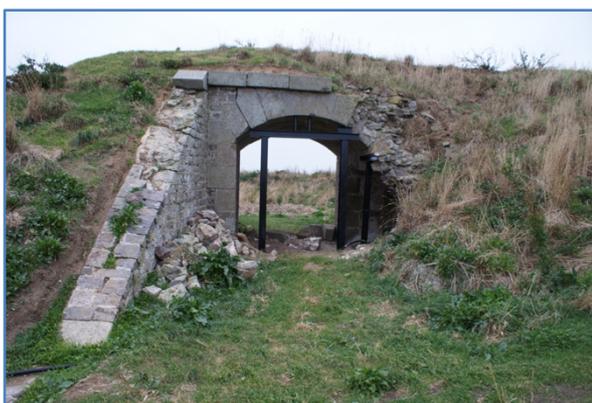
Passage sous traverse étayé (B7)

Le passage sous traverse a probablement subi les outrages de la seconde guerre mondiale. Il ouvre sur une petite poudrière enterrée abritant les réserves d'eau potable du chantier. Faute de pouvoir remonter le parement dans l'état actuel du cadre administratif, l'association a obtenu que l'entreprise Rigault puisse étayer le parement Nord-Ouest du passage. Le nettoyage des abords et le tri des gravats ont été effectué au préalable par les bénévoles.

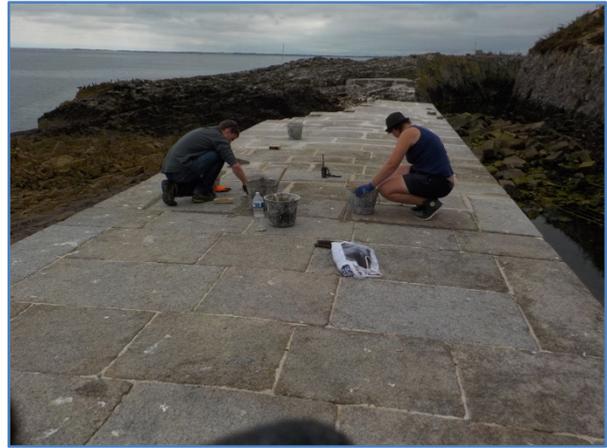
Quai de déchargement (C2)

Consolidation du quai. [2015 – 2018]
Contrairement aux autres digues maçonnées, il se trouve au Sud-Est une maçonnerie dont le pavement est non seulement plus large que les autres mais également formé de granit taillés et non de moellons. Ce quai de déchargement surplombant des bas-fonds dénommé « fosse à canons » prend les vagues de plein fouet. Faute d'entretien le pavement est disloqué par la mer. L'objet des campagnes estivales est d'injecter un coulis de chaux par gravité entre les pierres de taille et de rejointoyer les éléments en place afin d'enrayer la destruction marine.

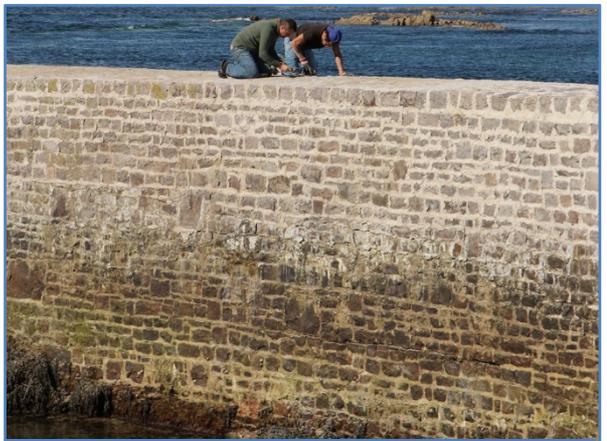
Digue Nord (D1)

Consolidation de la digue Nord. [2009 – 2018]
Ces dernières années de nombreux efforts se sont concentrés sur la digue Nord facilité par la proximité de l'accès au fort par le corps de garde détruit. L'entreprise Rigault a réalisé une campagne importante de consolidation et de rejointoiement en 2012. Tous les ans les bénévoles réalisent des joints sur le pavement et les élévations de la digue à raison de 25 à 100 m². Même si les attaques des vagues demandent un entretien annuel constant, c'est l'ouvrage de défense à la mer le plus sain de l'île.

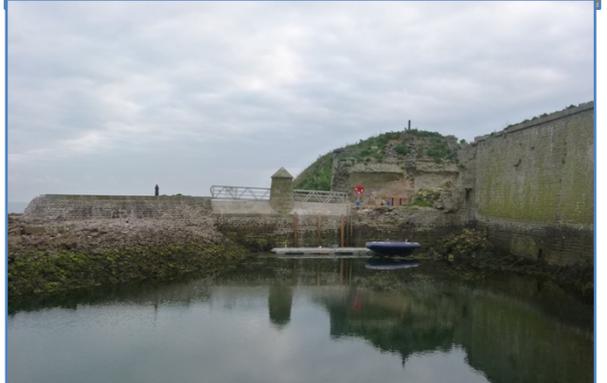
Batardeau Nord (D2)

Consolidation du batardeau. [2013 et 2016 - 2017]
Les deux batardeaux obturent le fossé d'eau de chaque côté du port. Une dame trône sur le faite à deux pans afin d'empêcher l'accès aux remparts. Le travail sur cet élément essentiel au bon fonctionnement des douves ne peut se faire qu'à marée basse. La consolidation et le rejointoiement ont été réalisés en 2013 par l'entreprise Rigault. En 2016 et 2017 l'association a mené une campagne d'entretien visant à reprendre les joints sollicités par les vagues.

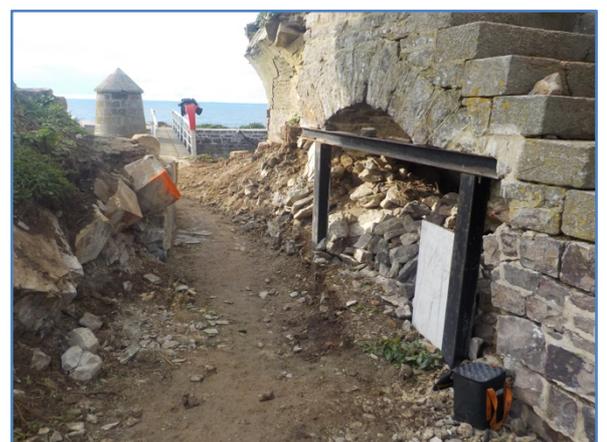
Escalier corps de garde NE (D3)

Sécurisation du corps de garde NE. [2014 - 2018]
Le corps de garde Nord-Est a probablement été détruit vers 1942 par un tir d'ajustement de la batterie de Crisbec. Cette brèche dans le rempart constitue aujourd'hui le seul accès sécurisé du fort. Le déblaiement des gravats depuis 2014 rend l'accès de plus en plus praticable. Les pierres sont triées au fur et à mesure selon leur nature. En 2015 et 2016 le moine a pu être dégagé et vidé pour permettre la vidange du fossé d'eau. Le puits d'accès à la vanne est désormais sécurisé et le pied d'escalier encore en place a été étayé par l'entreprise Rigault en 2016.

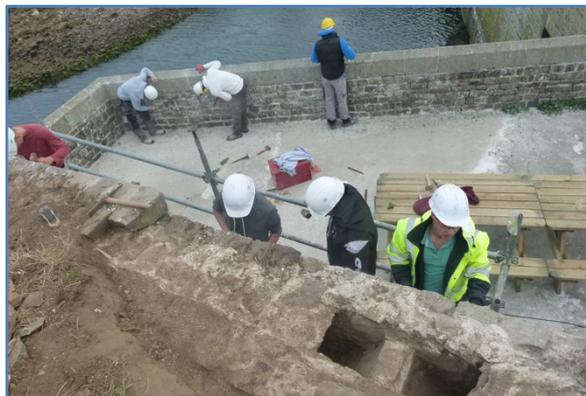
Corps de garde SO (D6)

Le corps de garde Sud-Ouest non touché par la guerre est couvert d'une terrasse subissant les infiltrations des eaux de pluies. Les bénévoles ont restitué la chape chaux-sable sur la terrasse en 2016. Désormais la pérennité de l'ouvrage n'est plus en danger et les matériaux, notamment la chaux, peuvent être abrités. En 2016 et 2017, les joints des maçonneries surplombant la terrasse sont refaits.

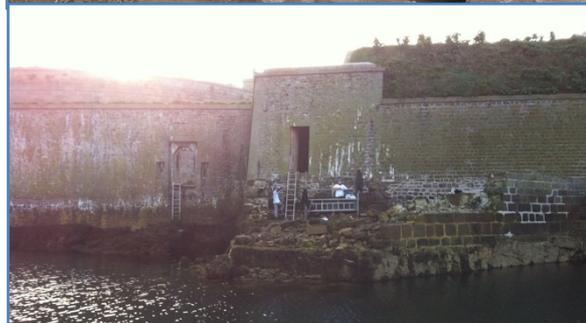
Môle (D7)

Le môle servait au déchargement du matériel via le corps de garde Sud-Ouest. Avec la disparition de la jetée du port, les vagues viennent vivement frapper le fort, en particulier en ce point. Pour conserver a minima l'indispensable rôle protecteur de ce môle, l'association lance des campagnes répétées de consolidation des parements et des maçonneries intérieures.

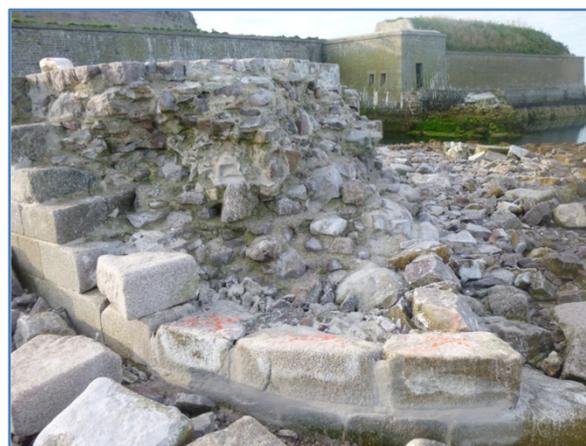
Angle de la jetée (D8)

La jetée, détruite progressivement les tentes dernières années du XXe siècle, conserve une partie saine dans le prolongement du batardeau. Les consolidations annuelles de cet angle à nu prennent légèrement l'avantage sur les destructions des tempêtes hivernales. La dislocation de ce morceau d'ouvrage entraînerait la destruction du batardeau et de la digue Nord puis celle du corps de garde et du rempart.

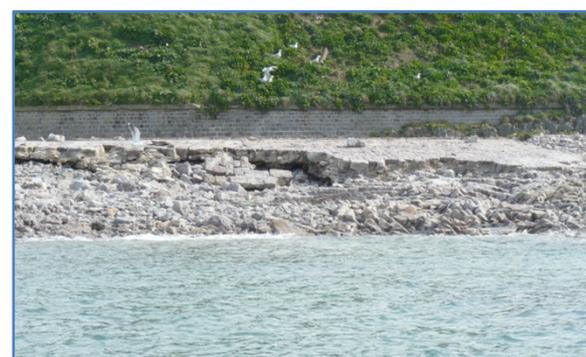
Cale d'échouage (E4)

Le secteur Est des défenses à la mer, nommé la cognée, est très dégradé. La grande digue du port et son abri ayant été détruit, il ne subsiste de la grande cale d'échouage qu'une petite portion au Sud. Afin de limiter l'érosion de ces maçonneries horizontales les bénévoles réalisent tous les ans des reprises en sous-œuvre sous le pavage par blocage de pierres bourdées au mortier chaux-sable.

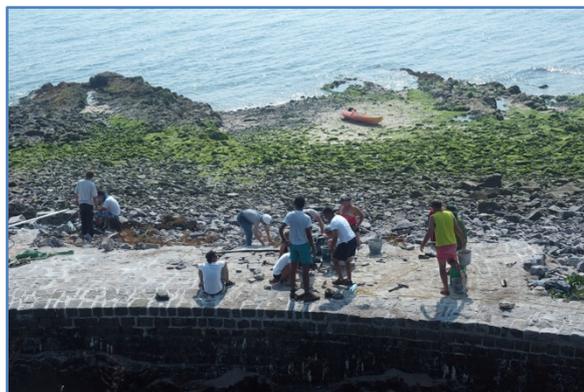
Contre-escarpe (E1)

La cale d'échouage s'adosait à une contre escarpe dont les maçonneries ont également subi l'assaut des tempêtes. L'accès à ce chantier n'est possible la plupart du temps que par les eaux. Pour faciliter l'approvisionnement, les bénévoles ont réalisé un nettoyage de l'escalier du batardeau Ouest (E2) en 2015 et installé une tyrolienne à matériau depuis l'escarpe. Les jointoiments sont réalisés sur le pavage et l'élévation intérieure à raison d'environ 30 à 60 m² par saison.

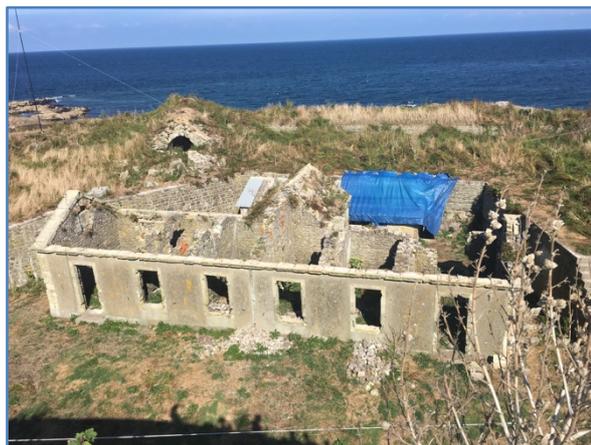
Logement des guetteurs (F1)

En dehors de l'accès au sémaphore, les guetteurs ne pouvaient demeurer dans la tour fortifiée. Un bâtiment de deux logements a donc été construit au Nord-Est de l'enceinte pour abriter les deux familles. L'absence de menuiserie et de charpente laisse penser à un démentiement à l'abandon de l'île au début du XXe siècle. Après le déblaiement des débris et des gravats par les bénévoles, l'association a demandé en 2016 à l'entreprise Rigault d'étayer les linteaux intérieurs qui menaçait la ruine du bâtiment. Il s'est avéré qu'il était plus aisé et moins coûteux de remplacer les linteaux.

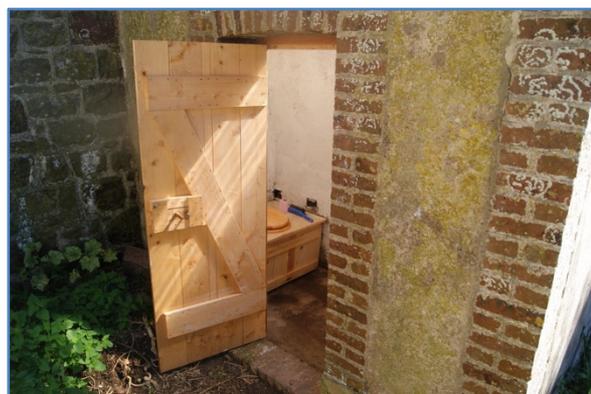
Sanitaires (F3)

Derrière les logements, les guetteurs possédaient deux celliers adossés au mur de l'escarpe. L'association y a installé une douche et une toilette sèche. Cet aménagement n'affecte pas la réversibilité des travaux. Ces installations présentent un minimum de confort nécessaire au chantier dont la durée habituelle est de 5 jours.

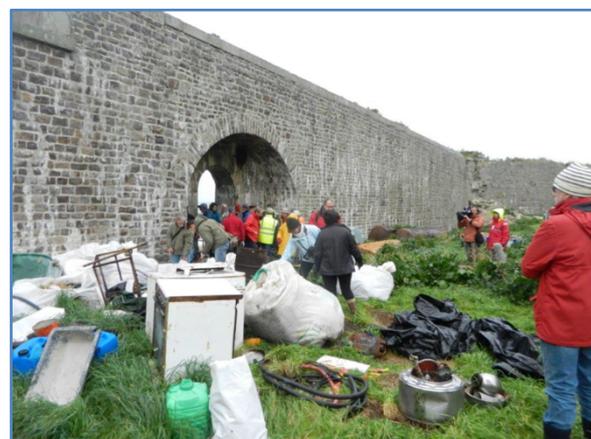
Tri des déchets devant la poterne (D5)

Tout au long du XXe siècle, l'île « perdue » a accueilli de nombreux aventuriers et autres visiteurs sur des durées plus ou moins longues. Ils ont laissé des objets de tout genre qu'il convenait d'évacuer en déchèterie. C'est l'objet de la grande opération lancée par l'association en 2015.
