Bilan des travaux 2023

Association Les amis de l'île du Large
www.ilesaintmarcouf.com

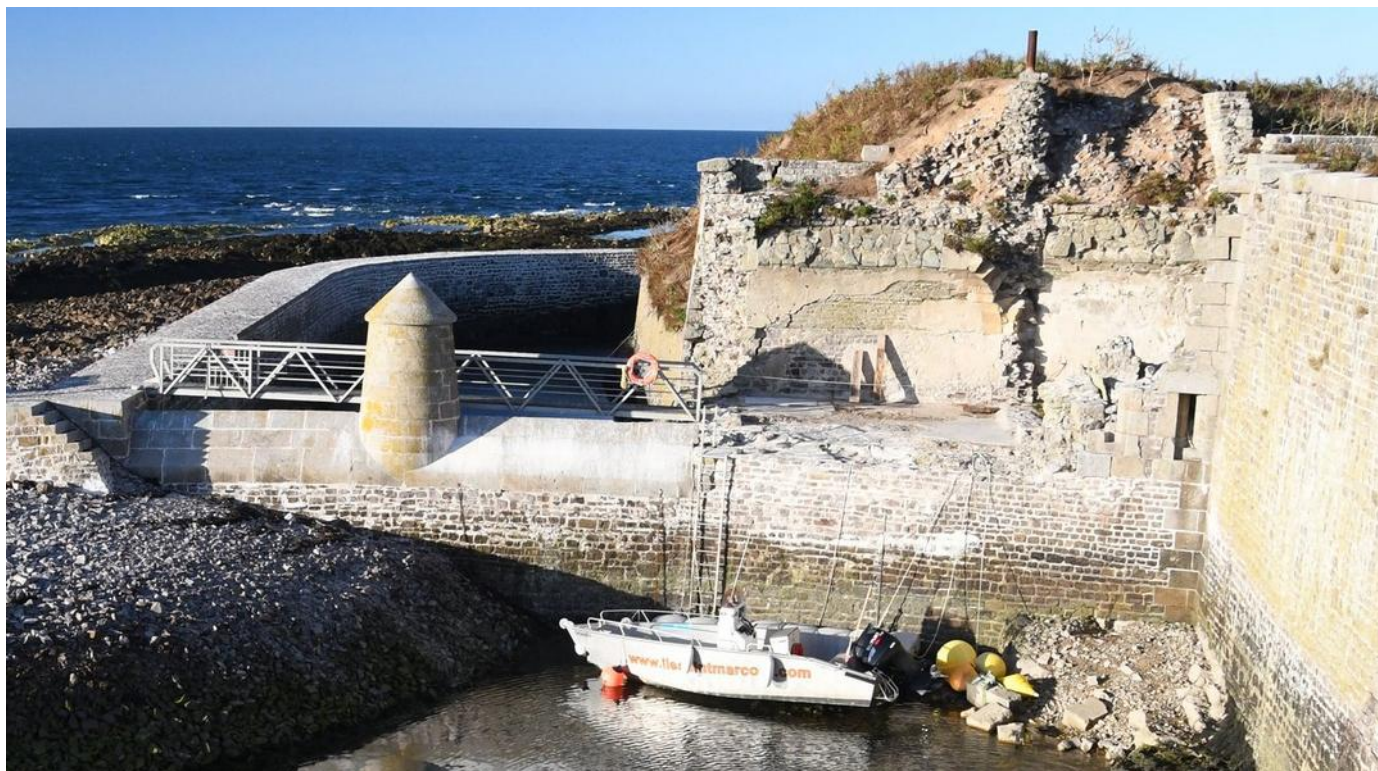
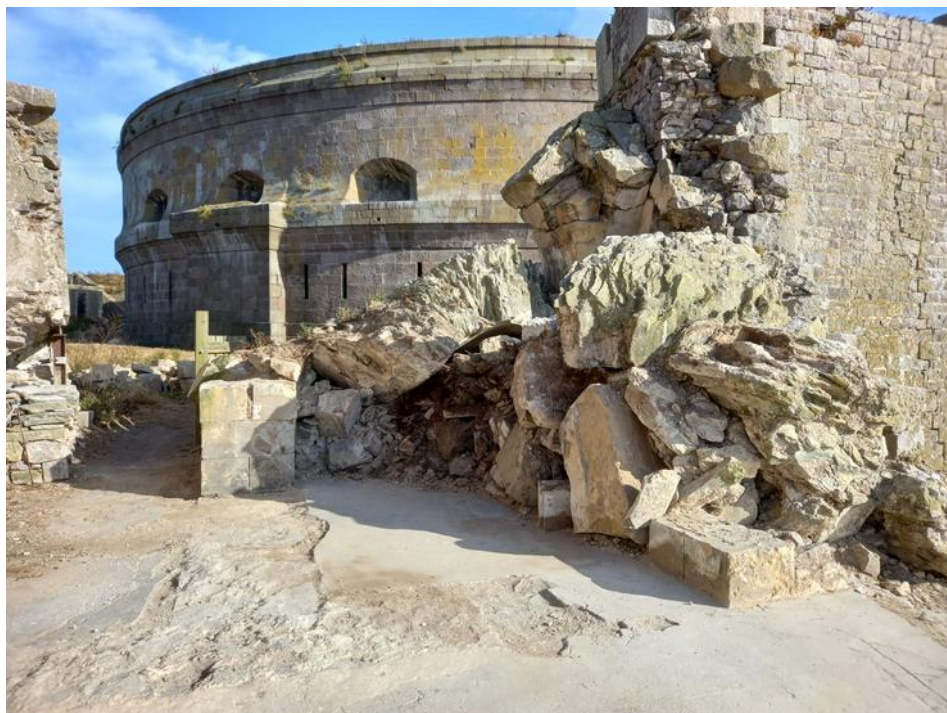
« De la voûte du corps de garde ne subsiste depuis la seconde guerre mondiale que la naissance Nord-Est. Cette maçonnerie surplombe un étroit passage constituant le débarcadère ainsi que la liaison entre les défenses à la mer et l'intérieur du fort.

Ce lieu de passage obligé des personnels travaillant sur l'île, est menacé par l'effondrement de la maçonnerie. Il apparaît indispensable pour la sécurité des personnes de conforter ces vestiges. Un projet d'étalement est proposé aux services de l'État pour accord »

- Étalement des naissances de voûtes par étais. Pose de filets ou de panneaux amovibles contre les chutes de pierres.
- Cristallisation des maçonneries au mortier chaux-sable

- Reprise de l'angle instable en pierre de taille. Dépose et repose des pierres avec coulage chaux.

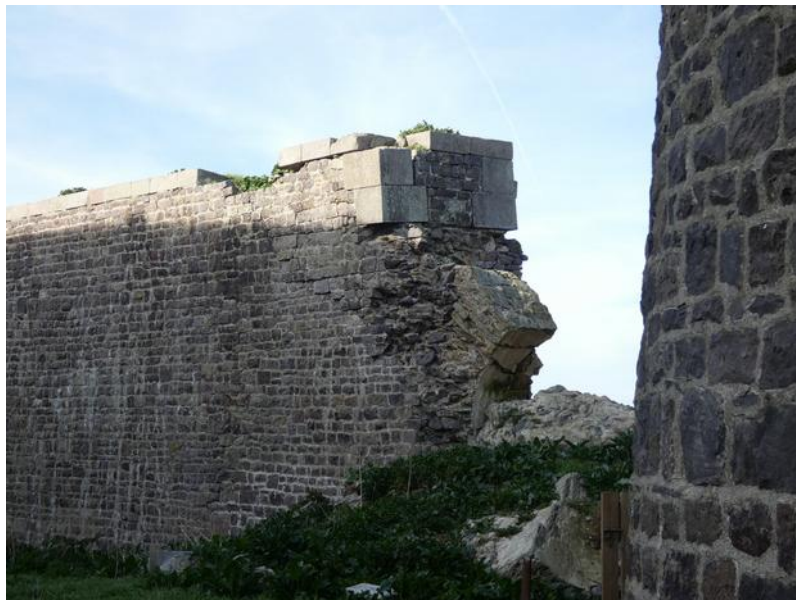
L'extrémité Nord du rempart du port présente une maçonnerie arrachée depuis l'effondrement du corps de garde. Cette maçonnerie ouverte au-dessus de l'accès principal du fort menace la sécurité des personnes et la pérennité de l'ouvrage.

- Purge légère pour mise en sécurité.
- Pose d'un filet de protection contre les chutes de pierres.
- Au droit des pierres déchaussées, mise en œuvre d'un platelage sur les 2 parements serrés par tige type arteon.

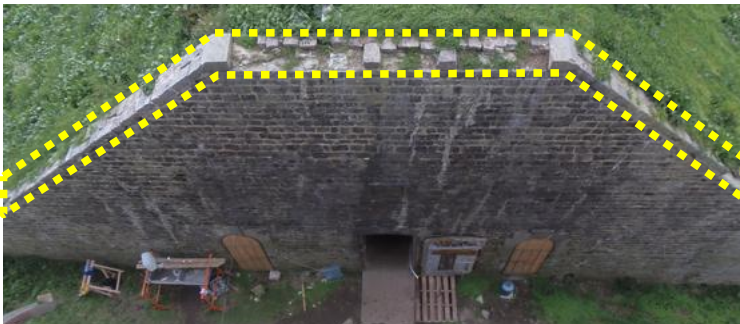
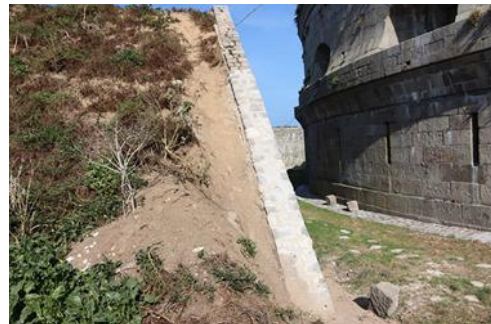
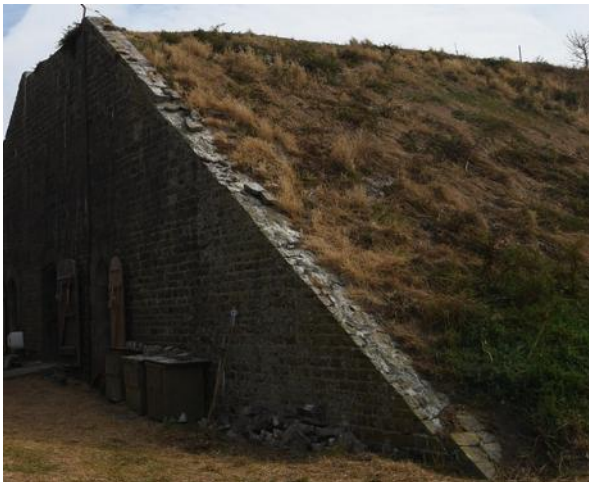
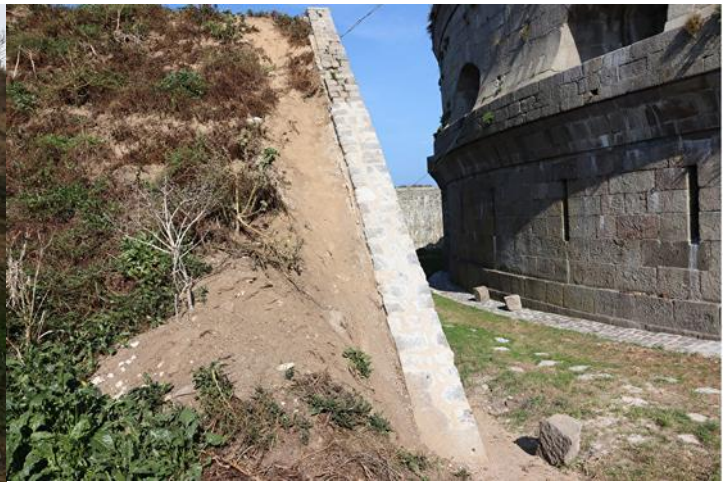
L'absence de rejointoiment des maçonneries élevées menace la sécurité des personnes et la pérennité des ouvrages.

- 2017-2018 : Jointoiment du pan Sud-Est
- 2021 : reprise de joint sur 2/3 du côté sud
- 2022 : pas d'avancée (chantier S37 écourté)
- 2023 : partie gauche achevée, partie horizontale et partie droite non réalisées (chantier S39 Laplace)
- <https://les-amis-de-l-ile-du-large-saint-marcouf.assoconnect.com/articles/79426-couronnement-de-la-poudriere>

- Curage des joints.
- Jointoiment au mortier chaux-sable.
- Confortation sous le parement restant par glacis chaux-sable.
- Recherche des pierres manquantes
- montage à blanc
- pose à la chaux

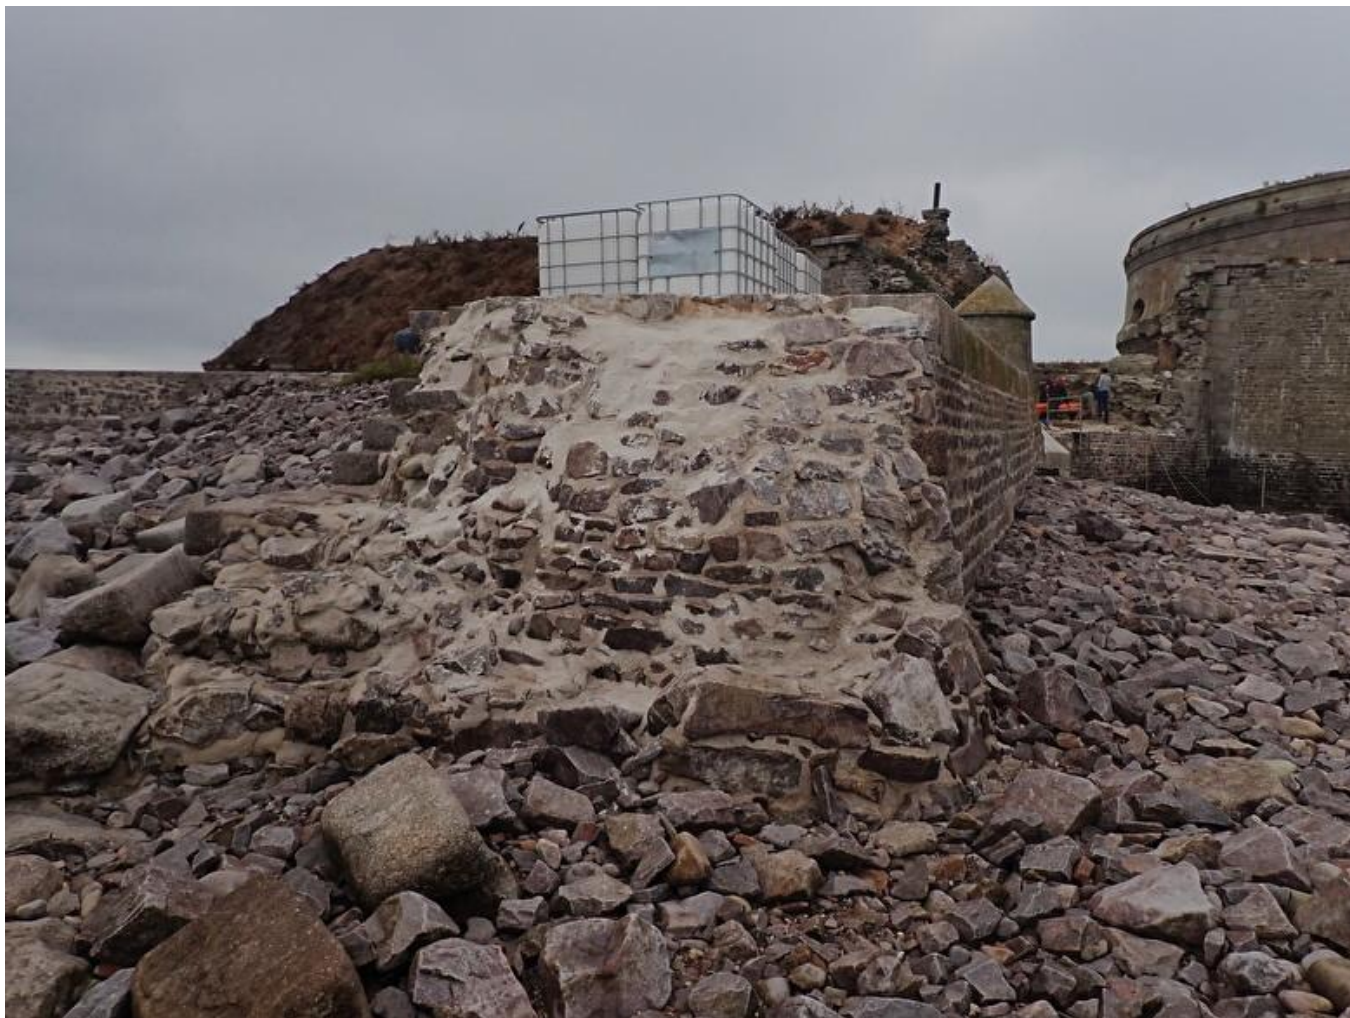
En état de ruine, la cohésion de l'angle de la digue est menacée à chaque marée. Il nécessite une consolidation régulière.

- 2012-2021 : Campagnes de jointoiement et consolidation récurrentes.
- 2023 : consolidation de l'ensemble, fixation d'un bloc de pierre à la base coté douves. (semaine 34)
- <https://les-amis-de-l-ile-du-large-saint-marcouf.assoconnect.com/articles/79261-musoir>

- Jointoiement et renforcement du blocage sur les maçonneries arrachées.
- Coulinage au coulis de chaux des parements, en particulier au Nord.
- Déblaiement (annuel) des galets coté douve sur environ 70 cm de la digue pour permettre de reprendre les joints endommagés, et limiter l'agression mécanique. Essayer de les déplacer de 5 à 10 m (sachant qu'elles reviendront fatalement...)
- piquer les vieux joints en profondeur pour en refaire de nouveaux de qualité à marée basse. On peut ajouter 20 % de ciment prompt dans la chaux. Saupoudrer de ciment prompt la surface du joint avant la marée haute.

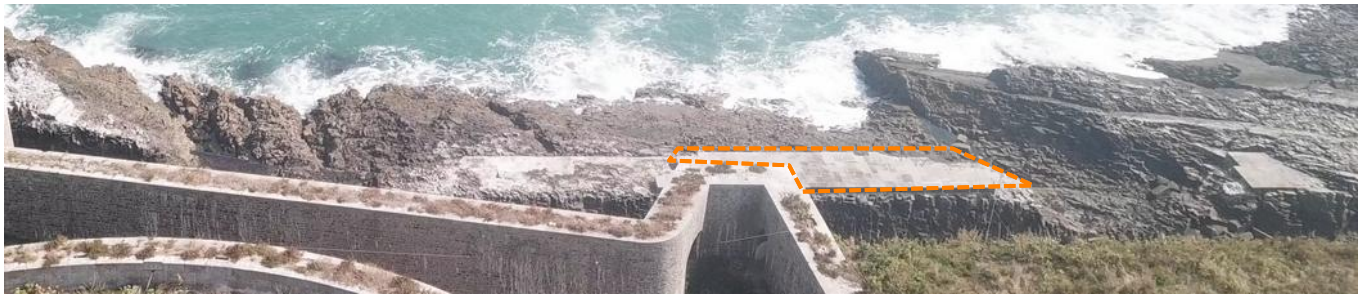
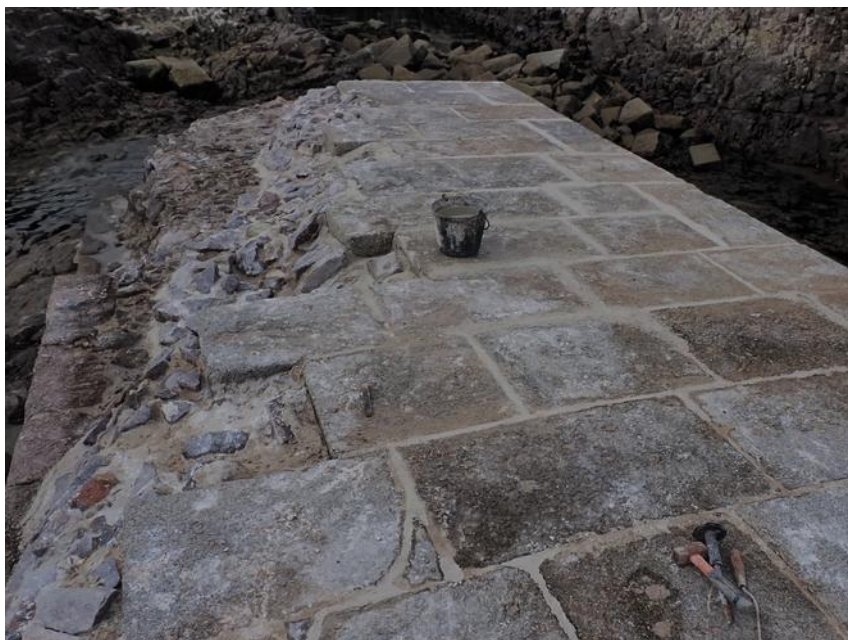
- Le quai partiellement ruiné nécessite un entretien annuel, car il reste extrêmement vulnérable à la vague.

- 2012-2020 : Campagnes de rejointoiement et consolidation récurrentes.
- 2022 : coulinage et renforcement par des petites pierres coulées dans la chaux sur les arrêtes exposées, consolidation du scellement des blocs
- 2023 : pas d'intervention
- <https://les-amis-de-l-ile-du-large-saint-marcouf.assoconnect.com/articles/102900-la-digue-sud-est>

- Curage des joints.
- Coulinage et rejointoiement au mortier chaux-sable.
- Faire d'abord le joint du dessous, puis couliner sur le dessus
- reprendre les joints côté mer
- voir coté douve si les joints ont déjà été repris, ajouter le cas échéant des petites pierres de calage

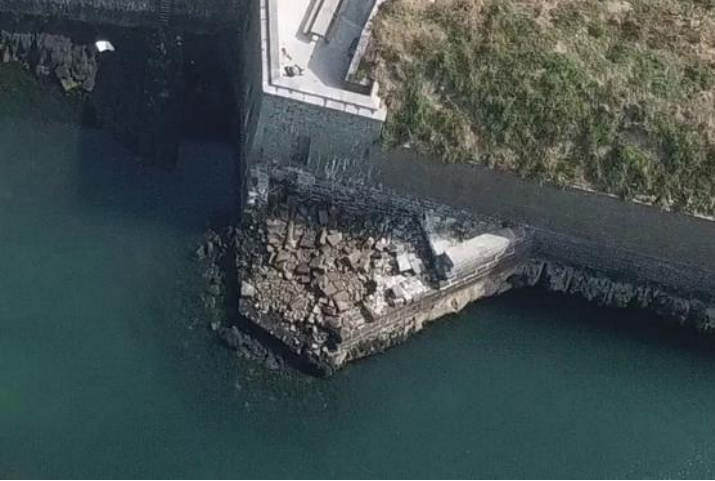
En l'absence de digue, le môle prend de plein fouet la vague. Il nécessite un rejointoiement annuel.

- 2014 à 2021 : diverses opérations de coulinage pour maintenir les blocs en place, rejointage sur les parties immergées.
- 2022 : intervention légère de coulinage
- 2023 : pas d'intervention

- Coulinage au coulis de chaux, saupoudrer les joints de ciment prompt pour stabiliser le joint avant la marée haute
- Renforcement du blocage au revers des pierres en place. Ajouter des pierres pour bloquer celles qui sont encore en place. Ne pas utiliser de pierres de taille, utiliser des galets de remblai du tas au-dessus de la digue du port ou au pied du batardeau avec une annexe

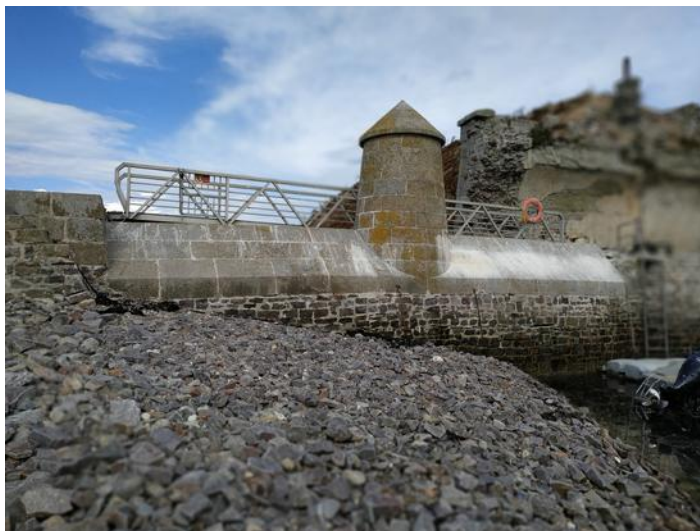
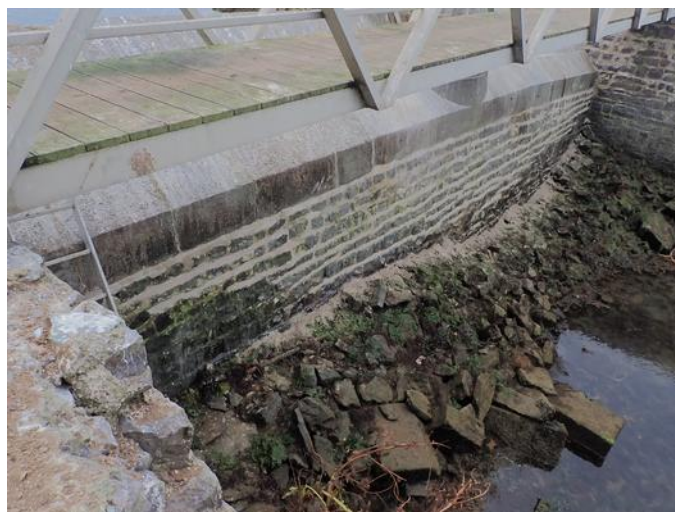
En l'absence de digue, le batardeau prend de plein fouet la vague. Il nécessite un coulinage sur les parties sommitales de la dame ainsi que sur la bâtière du batardeau.

- 2020 : Réfection des joints et coulinage sur le batardeau.
- 2021 : Coulinage de la dame sur les parties accessibles depuis la passerelle.
- 2022 : Coulinage sur les 2 faces du batardeau, pas d'intervention sur la dame, dont l'état de la structure interroge et nécessiterait un investigation interne.
- 2023 : intervention de rebouchage de joints dégradés sur le batardeau côté port. Pas d'autre intervention (dame)
- <https://les-amis-de-l-ile-du-large-saint-marcouf.assoconnect.com/articles/104372-le-batardeau>

- Coulinage au coulis de chaux et sable fin sur le haut de la dame (hauteur d'environ 3m)
- un lit de pierres s'est déplacé sur les pierres de taille de la partie supérieure du batardeau, il faut reprendre le jointage par coulinage
- faire un diagnostic sur place sur les pistes d'intervention (équipe Bodin)
- sur la dame : re-jointer après avoir assemblé un échafaudage permettant de travailler à la bonne hauteur en toute sécurité.

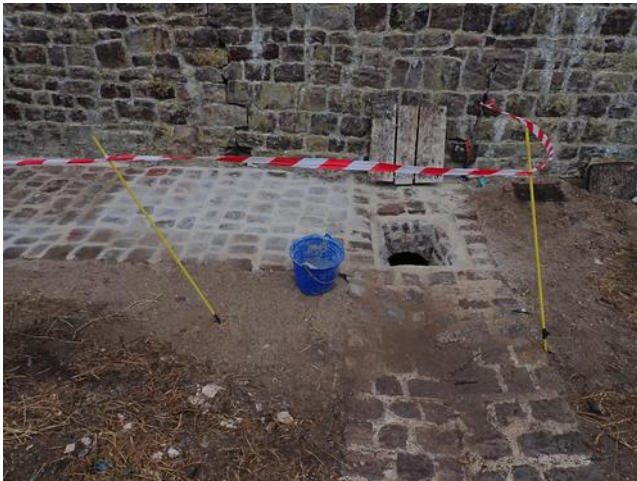
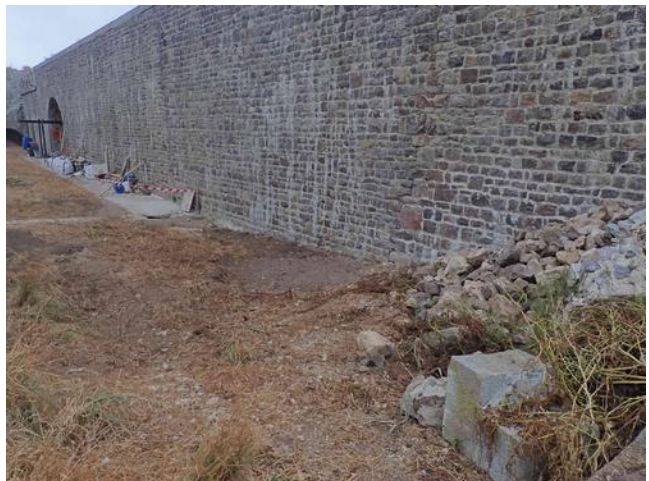
- Le caniveau collecte les eaux pluviales de la tour vers le port. L'absence d'étanchéité par végétalisation des joints freine l'évacuation des eaux et menace la cohésion des fondements de maçonnerie.

- 2020-2021 : Déblaiement de la terre encombrant le caniveau. Reprise de joints et du raccord avec l'évacuation au port
- 2022 : finalisation de la reprise du regard d'évacuation, reste une portion de caniveau à reprendre jusqu'aux débris du corps de garde.
- 2023 : pas d'intervention
- <https://les-amis-de-l-ile-du-large-saint-marcouf.assoconnect.com/articles/79425-caniveau-du-rempart-du-port>

- Déblayer la zone pour identifier l'existence d'un caniveau d'origine
- Jointolement au mortier chaux-sable.

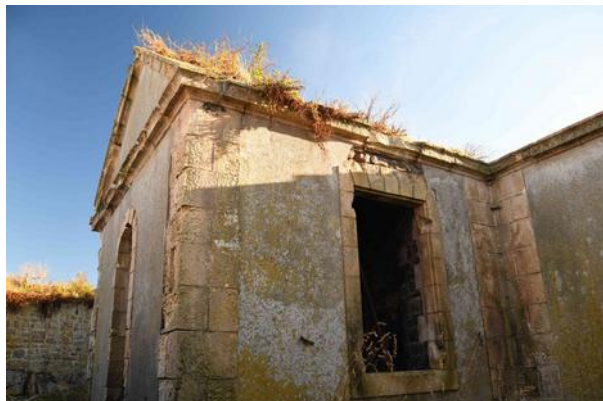
Les étais en substitution des contre-linteaux disparus ne constituent pas des confortations suffisantes.

- 2021 : Non commencé.
- 2022 : repose des linteaux et reprise du parement en briques sur la fenêtre coté port du local télégraphique.
- 2023 : pose d'un linteau sur la fenêtre côté est (à gauche en entrant) sur le local sémaphorique,
- <https://les-amis-de-l-ile-du-large-saint-marcouf.assoconnect.com/articles/104377-les-batiments-semaphoriques>

- Dans la partie voûtée du bâtiment sémaphorique
- repose d'un linteau coté sud (fosse à canons). Penser en finition à ajuster l'angle entre la poutre et la voûte pour respecter la courbe. Voir si cela peut être anticipé avant la pose de la poutre.
- reprise de l'étalement, éventuellement du parement en brique

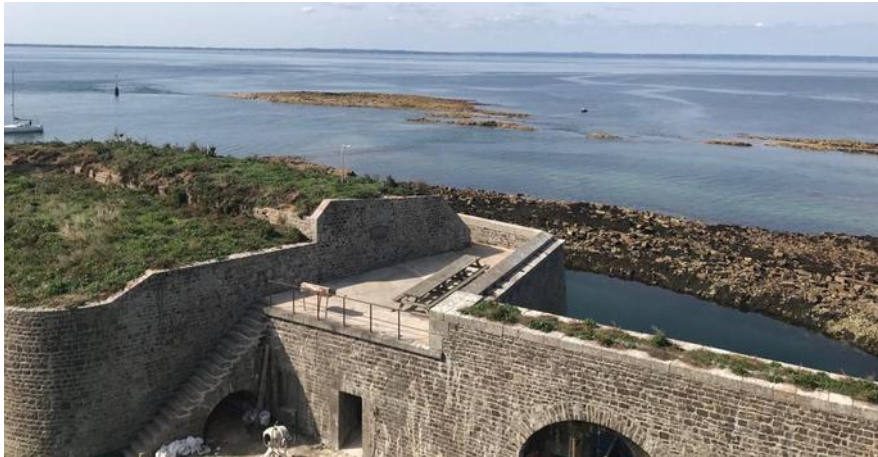
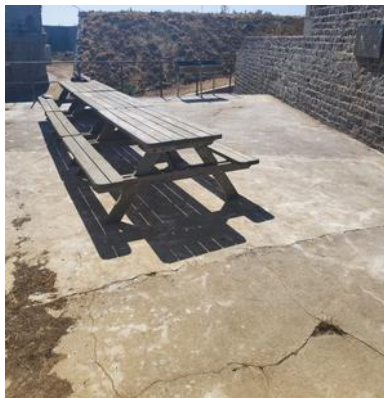
La chape chaux fissurée entraîne des infiltrations importantes dans les voûtes du corps de garde et menace la cohésion des maçonneries. 1/3 est en bon état (zone au centre)

- 2016 : reprise du jointage
- 2017 à 2022 : pas d'intervention
- 2023 : curage des fissures, reprise de la chape sur environ 1/3 de la terrasse côté fort. Reste à finir 1/3 coté mer

- Dépose de la chape sur 1/3 coté mer
- Curage des joints. Coulinage.
- Réfection de la chape au mortier chaux-sable.
- Adapter l'épaisseur de la dalle
- Option proposée par CL Roseau : ne pas tout reprendre et traiter l'étanchéité en rebouchant les fissures après les avoir élargies. Le ciment étant mal vu en rénovation, il est exclu ici. Il y a probablement une dalle structurelle sous la chape superficielle. Le bâtiment continuera à bouger et générer des fissures. (P Berton indique que sous la dalle, il y a des pierres en tout venant et de la terre. Une chape béton a été ajoutée sur environ 30 mm, et recouvre les pierres)

- Idée : pour une bonne étanchéité sans modification du bâtiment : mettre une membrane (EPDM) et ajouter un plancher. Il faut une pente pour évacuer l'eau.

- Profiter du traitement des fissures pour effectuer un sondage de la dalle. (faire des photos avec un mètre)
- Il y a une évacuation d'eau par un trou vers l'extérieur au niveau de la rambarde

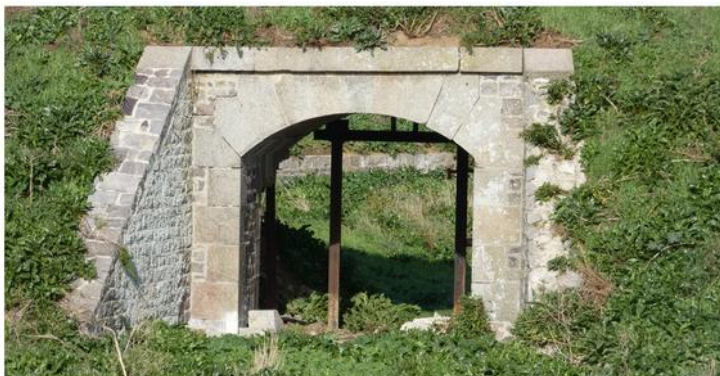
L'absence de rejointoiement des maçonneries élevées menace la sécurité des personnes et la pérennité des ouvrages.

- 2020 : Curage et rejointoiement sur le glacis Nord.
- 2022 : pas d'intervention (opération non validée par la DRAC)
- 2023 : pas d'intervention
- <https://les-amis-de-l-ile-du-large-saint-marcouf.assoconnect.com/articles/80871-passage-sous-traverse>

- Désherbage mécanique des pans de traverse.
- Recharge des pans par relève des terres prises en pied.
- Coulinage et rejointoiement au mortier chaux-sable.
- NB : lors des opérations d'étalement, une conduite d'alimentation en eau a été sortie de sa tranchée. Il faudrait la remettre en terre en conservant la pente.

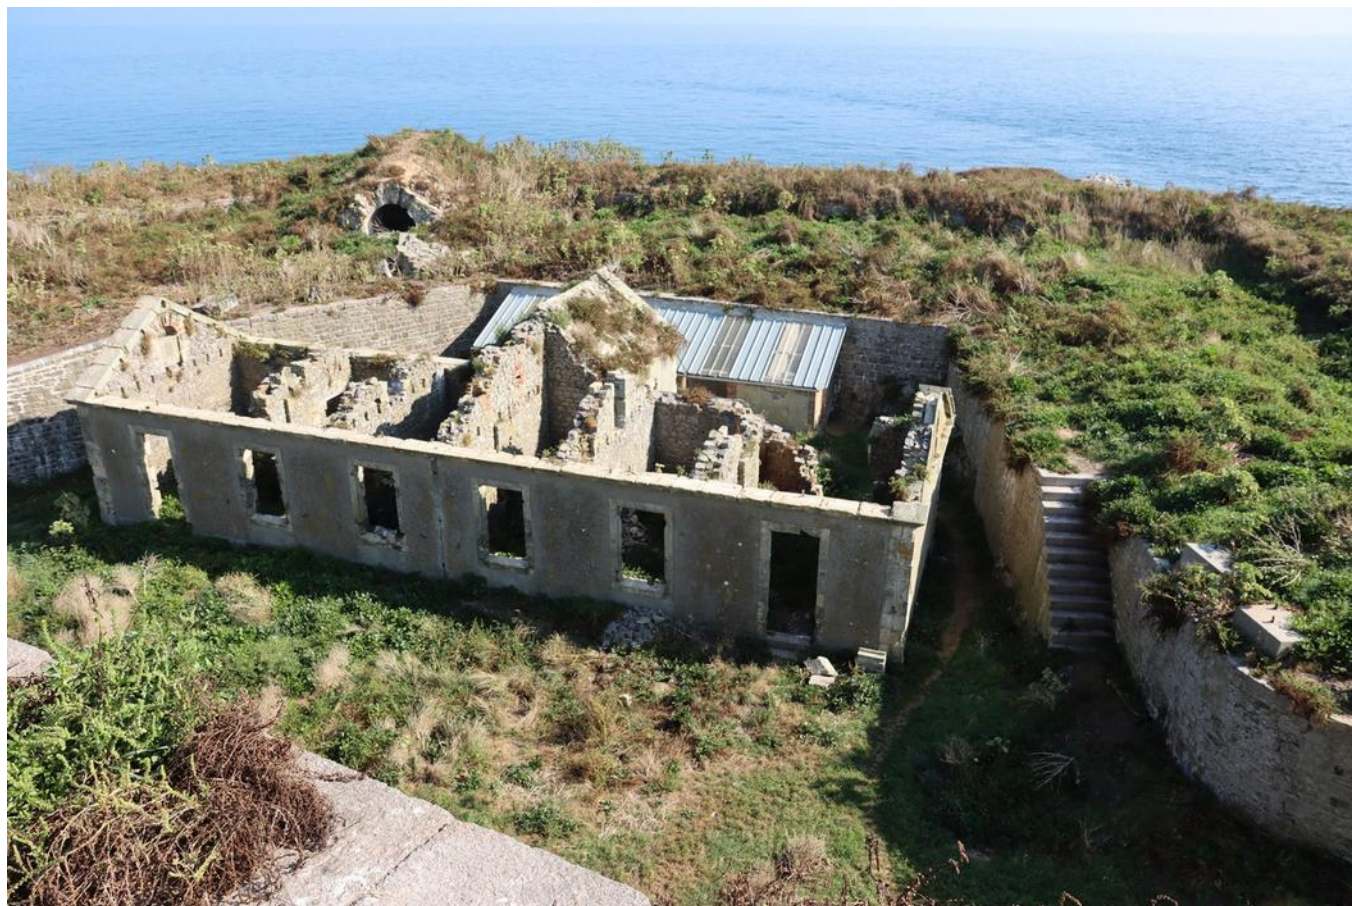
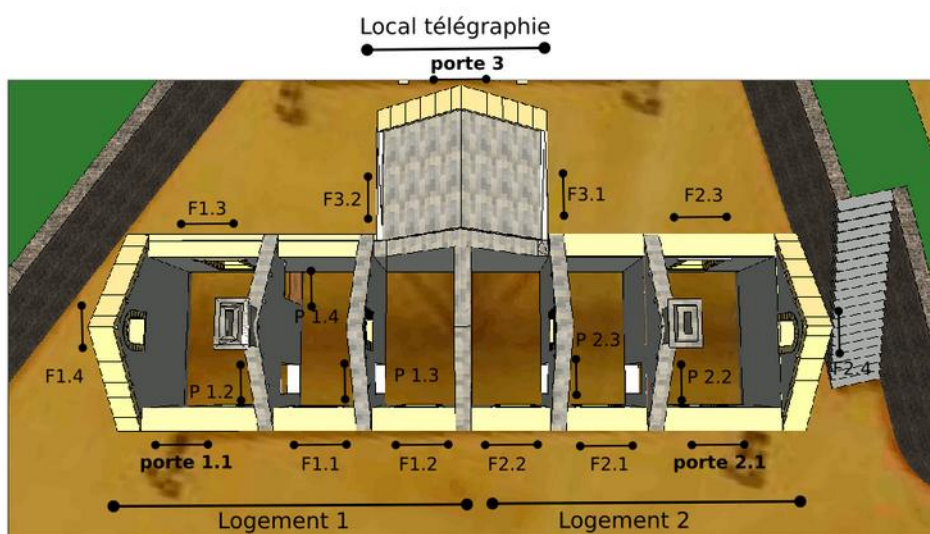
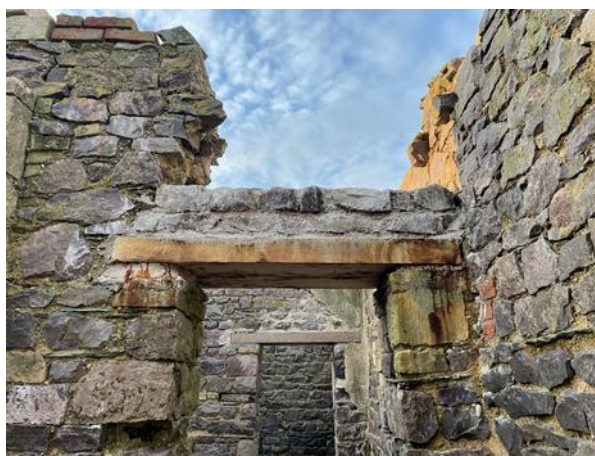
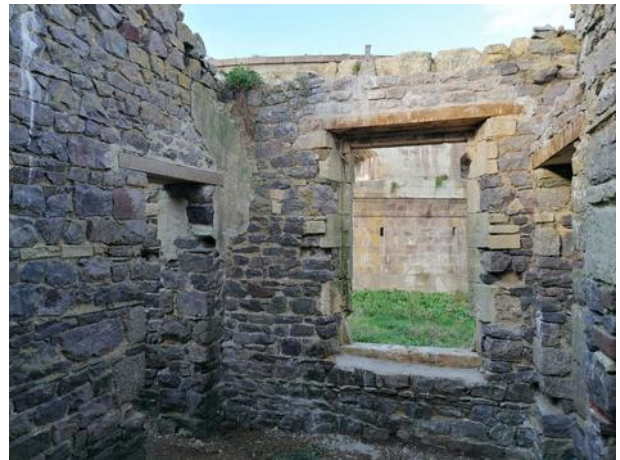
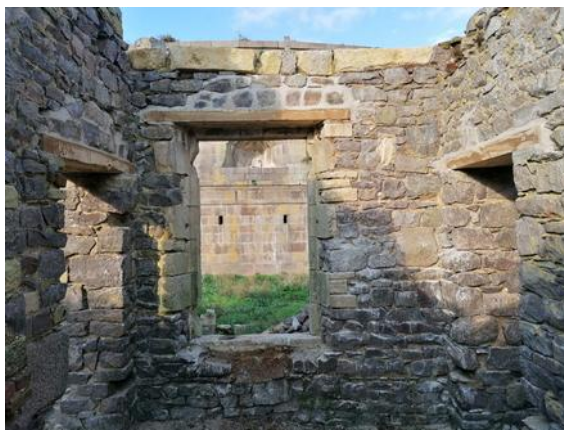
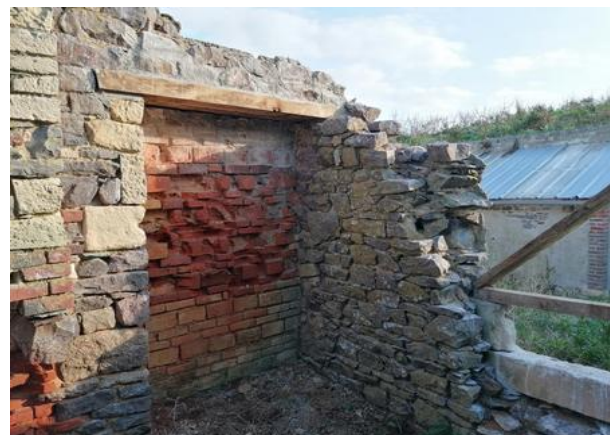
Les maçonneries écorchées et les parties sommitales vides de joint, menacent la sécurité des personnes et la pérennité des ouvrages.

- 2021 Non commencé.
- 2022 : remplacement de l'ensemble des linteaux sur les fenêtres et portes des 2 logements par des pièces de châtaigner, reprise des maçonneries adjacentes et de quelques allèges.
- 2023 : reprise des têtes de mur sur la pièce côté escalier, soit environ 1/3 des murs à traiter.
- 2023 : dévégétalisation et coulinage de la toiture du local télégraphique
- <https://les-amis-de-l-ile-du-large-saint-marcouf.assoconnect.com/articles/104377-les-batiments-semaphoriques>

- Pose d'un rejointoiment de protection pour éviter les infiltrations en laissant les pierres apparentes afin de ne pas gêner une éventuelle intervention de rénovation
- dévégétaliser la toiture du local télégraphique, couliner de la chaux pour recréer l'étanchéité
- reboucher le jointoiment en sous-face sur la partie intérieure en brique

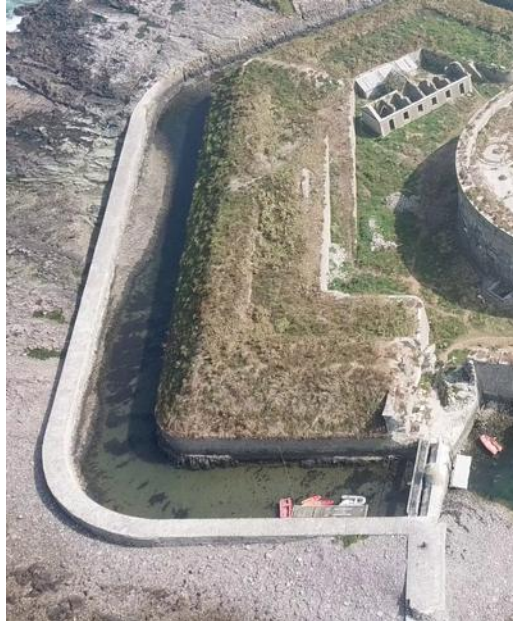
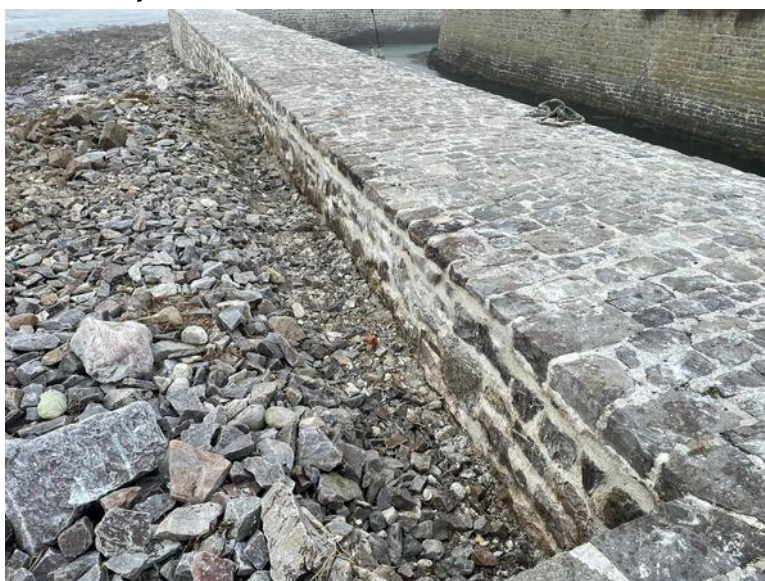
Les défenses à la mer nécessitent un entretien annuel par tranche en fonction des tempêtes hivernales.

- 2012-2021 : Curage/jointoiement sur toute la surface.
- 2022 : Curage / jointoiement sur toute la surface, dégagement de pierres coté mer au niveau de la jonction avec le batardeau sur environ 10 m de longueur et 50 cm de hauteur, reprise des joints sur la partie dégagée.
- 2023 : déplacement des galets remontés par la mer contre la digue au niveau de la jonction avec le digue du port, pas d'intervention de jointoiement.

- Entretien courant : examen et intervention sur chaque défaut, re-sceller complètement la pierre si l'arrachage de la végétation entraîne son déscollement. Important : toujours re-jointer si on a creusé pour ne pas laisser une cavité exposée.
- Curage des joints coulinage et jointoiement au mortier chaux-sable.

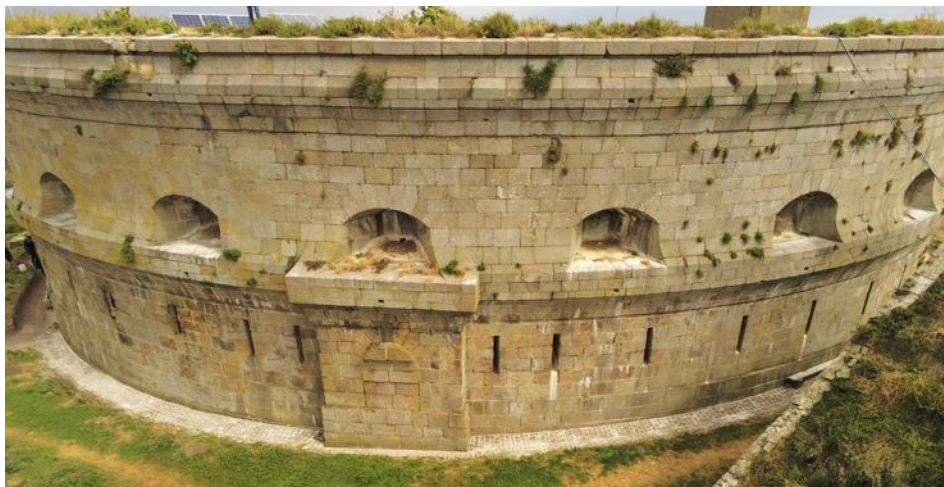
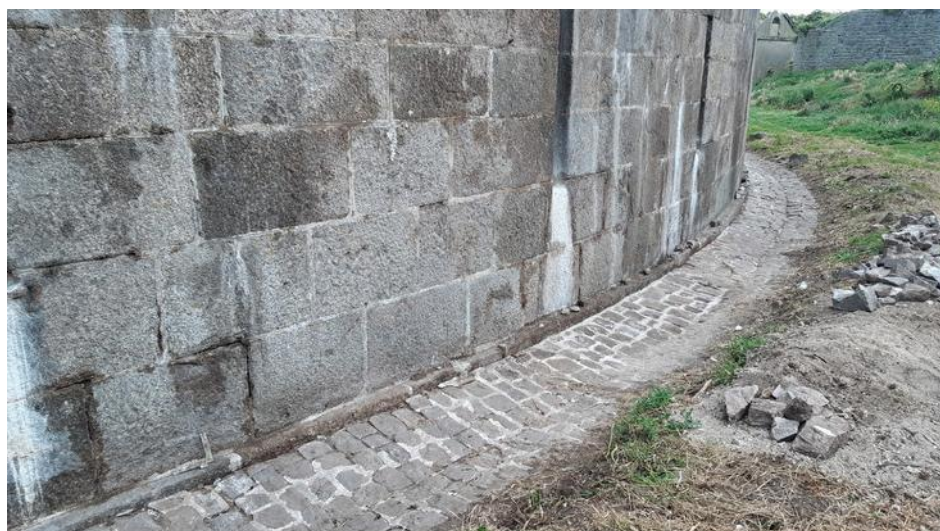
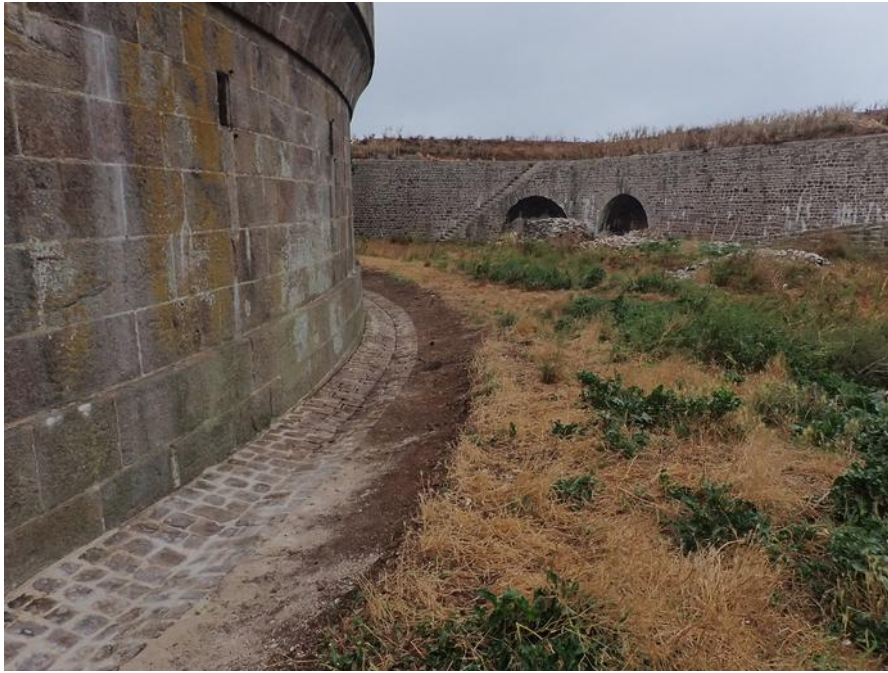
Le caniveau collecte les eaux pluviales de la tour vers le port. L'absence d'étanchéité par végétalisation des joints freine l'évacuation des eaux et menace la cohésion des fondements de maçonnerie.

- 2020-2021 : Déblaiement de la terre encombrant le caniveau. Environ 4/5 réalisés
- 2022 : arasement du sol pour limiter le ravinement vers le caniveau, finalisation à 90 % de la reprise des joints restent environ 20m
- 2023 : reprise de la végétation pour araser la jonction terre / caniveau, reprise des zones de joints manquants. La totalité du caniveau est terminée.
- Suivi en ligne : <https://les-amis-de-l-ile-du-large-saint-marcouf.assoconnect.com/articles/79263-caniveau-du-fort>

- Curage des joints.
- Jointoiement au mortier chaux-sable.
- Désherbage (ne pas mettre la terre à la mer : elle pourrait contenir des débris ou objets à valeur historique)
- prioriser la bonne évacuation de l'eau

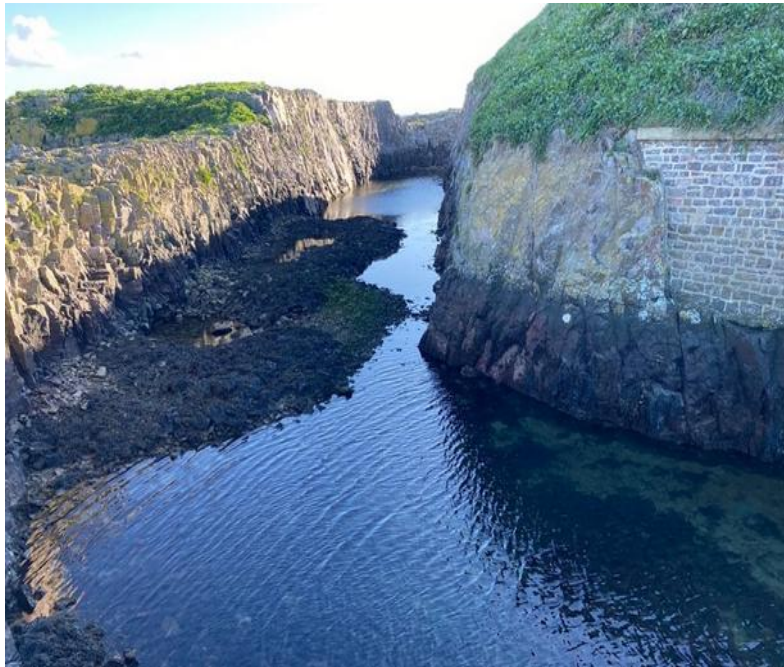
Dessin 1: Zone de galets N°2

Les galets jetés par la mer gênent la circulation en bateau dans la douve à marée basse. L'objectif est donc de renvoyer coté mer les galets sur les zones les plus gênantes.

Sur certaines zones, le niveau des galets dépasse le seuil de l'eau à marée basse.

2023 : engagé : 1 gros bloc déplacé au pied de la douve au niveau de la grande brèche.

- Le premier travail consiste à purger le passage au niveau du massif 2, l'idéal serait de déverser les pierres
- dans la fosse à canon, elles sont a priori issues du creusement de l'ouvrage et sont revenues avec la houle.
- En l'état de nos moyens, les charger dans les barques de travail à marée basse parait possible, il suffirait ensuite
- de les remorquer à marée haute jusqu'à la sortie, par mer calme.
- Déplacer les gros blocs en utilisant des flotteurs ou des annexes pour les soulever en utilisant la marée. Déplacer les petits et moyens blocs au niveau de la brèche.

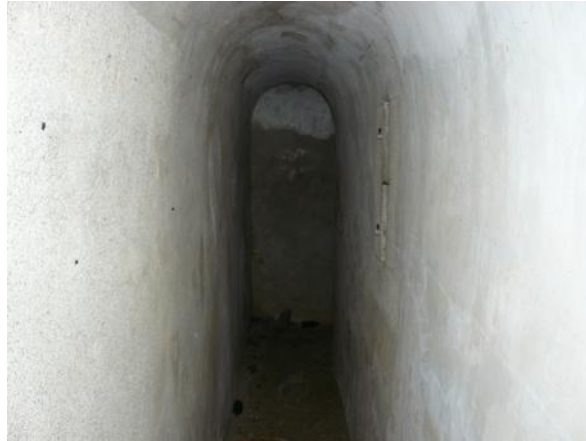
- Reprise du revêtement mural : hors période de chantier car zone utilisée pour la base vie).
- Le couloir de ventilation de la poudrière communique avec la pièce principale via des petites fenêtres d'aération dont les volets ont disparu, mais les charnières sont encore en place.
- Reconstruction des petits volets d'aération entre la pièce principale et le couloir de ventilation (7 volets)

prendre les cotes et réaliser les volets manquants à terre
