MONUMENT

Programme de travaux Chantiers 2020

Association Les Amis de l'île du Large Saint-Marcouf

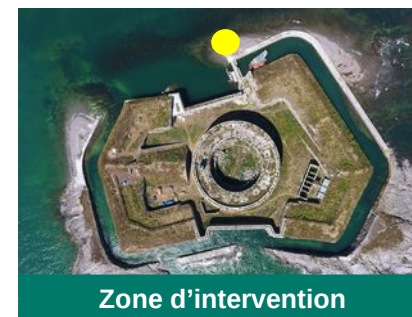
Consolidation du musoir de la jetée du port

- Priorité N°1
- Consolidation de la maçonnerie écorchée avec moellons et béton de chaux en sous-œuvre.
- Réfection des joints sur les fissures du parement Nord-Est. (Purge, coulis de chaux, refichage des joints et façonnage au nu de la pierre).

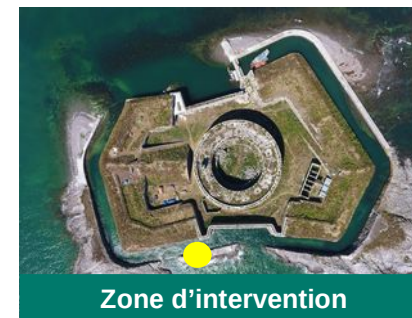
Repose et sécurisation d'un bloc de la digue sud

- Priorité N° 2
- Un gros moellon de la bordure extérieure, recalée il y a plusieurs années a basculé dans la mer, sa voisine est fragilisée. Il faut intervenir rapidement, sinon, risque d'effet domino.

- Purge du mortier jusqu'aux pierres adjacentes, scellement de la pierre remontée et façonnage des joints au nu de la pierre.
- Rejointoiement des pierres voisines.

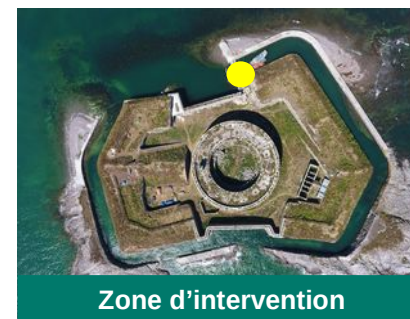
Consolidation du batardeau de sa dame et du retour sous passerelle côté corps de garde

- Priorité N° 3
- La fissure fait le tour de la dame à sa jonction avec le batardeau, elle court le long du batardeau puis le long du retour sous la passerelle côté corps de garde.
- Les joints du couvrement de la dame sont également altérés.
- Réfection des joints sur les fissures. (Purge, coulis de chaux, refichage des joints et façonnage au nu de la pierre). Consolidation au coulis à réaliser de bas en haut. Échafaudage nécessaire.

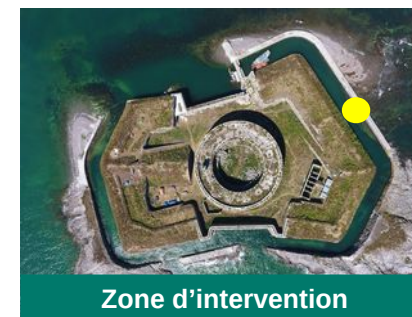
Parement coté mer et couronnement de la digue nord

- Sur la digue nord-est, coté mer: on observe des petites absences de joints sur toute la longueur, et la présence de végétation
- Quelques pierres sur la partie terminale de la digue, reprise en 2018 et 2019, doivent être rescellées.
- Altération des joints sur le parement côté mer. Au vu des efforts que cette digue reçoit, elle doit recevoir une reprise en recherche annuelle.

- Réfection des joints. (Purge, coulis de chaux, refichage des joints et façonnage au nu de la pierre).
- Pierre manquante : Purge du mortier jusqu'aux pierres adjacentes, scellements des nouveaux moellons et façonnage des joints au nu de la pierre
- Couronnement : Retrait de tout éléments organique, purge, coulis de chaux, refichage des joints et façonnage au nu de la pierre.

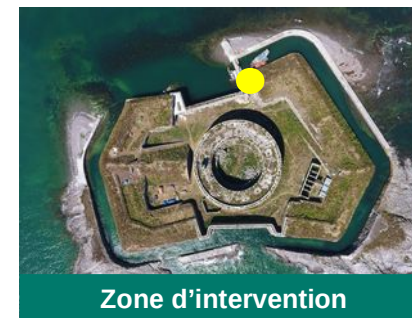
Sécurisation du corps de garde Nord-Est (1)

De la voûte du corps de garde ne subsiste depuis la seconde guerre mondiale que le départ Nord-Est.

Cette maçonnerie surplombe un étroit passage constituant le débarcadère ainsi que la liaison entre les défenses à la mer et l'intérieur du fort.

Ce lieu, le plus fréquenté de l'île, est menacé par la chute d'éléments de la maçonnerie écorchée.

Il apparaît indispensable pour la sécurité des personnes de mettre en sécurité ces vestiges.

- Finalisation de l'évacuation des gros blocs restants après les chantiers 2019

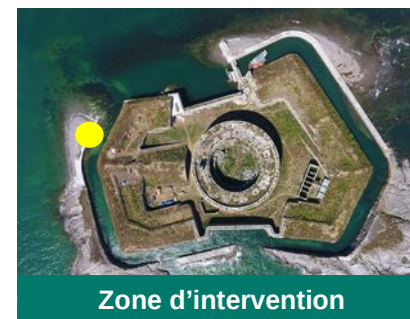
État au 23 août 2019

Rejointoiement et consolidation de la contre-escarpe de la Cognée

- Les défenses à la mer nécessitent un entretien annuel par tranche en fonction des tempêtes hivernales.
- Curage des joints. Jointoiement au mortier chaux-sable.
- Joints verticaux façonnés à biseaux dito joints existant. Joints horizontaux couvrant dit à pierres-vues.

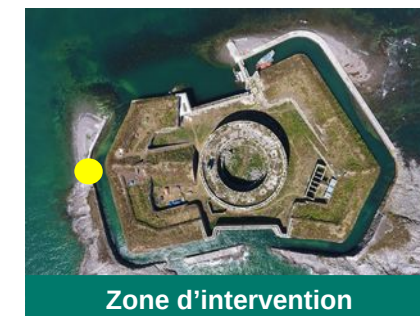
Consolidation de la cale d'échouage

Le pavement de la cale n'étant plus protégé par son mur, la mer fouille sous le dallage menaçant d'emporter les pierres de taille.

- Consolidation en sous-œuvre des pavements par hourdage de mortier sable-chaux et pierres.
- Curage des joints. Jointoiement au mortier chaux-sable. (Dosage des mortiers de joint : 3 vol. NHL5 Saint Astier + 4 vol. Sable coquillé de Lanion 0/2 + 2 vol. Sable de Lieusaint 0/4.)
- Joints horizontaux couvrant dit à pierres-vues. Joints verticaux façonnés à biseaux dito joints existant

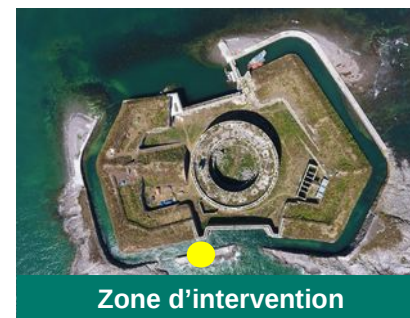
Rejointoiement et consolidation au sud du quai de déchargement

Les défenses à la mer nécessitent un entretien annuel par tranche en fonction des tempêtes hivernales.

- Curage des joints. Jointoiement au mortier chaux-sable. (Dosage des mortiers de joint : 3 vol. NHL5 Saint Astier + 4 vol. Sable coquillé de Lanion 0/2 + 2 vol. Sable de Lieusaint 0/4.)
- Joints horizontaux couvrant dit à pierres-vues. Joints verticaux façonnés à biseaux dito joints existant

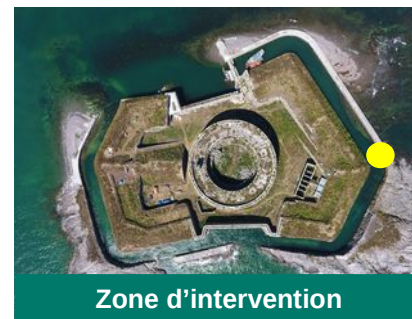
Rejointoiement et consolidation à l'extrémité de la digue Nord

Les défenses à la mer nécessitent un entretien annuel par tranche en fonction des tempêtes hivernales.

Cette portion de la chaussée a été remaçonnée en 2018 et 2019, mais des défauts d'alignement et de joints ont été observés et doivent être corrigés.

- Reprise des maçonneries réalisées en 2019 : pierres mal alignées joints non conformes
- Curage des joints. Jointoiement au mortier chaux-sable. (Dosage des mortiers de joint : 3 vol. NHL5 Saint Astier + 4 vol. Sable coquillé de Lanion 0/2 + 2 vol. Sable de Lieusaint 0/4.)
- Joints horizontaux couvrant dit à pierres-vues. Joints verticaux façonnés à biseaux dito joints existant

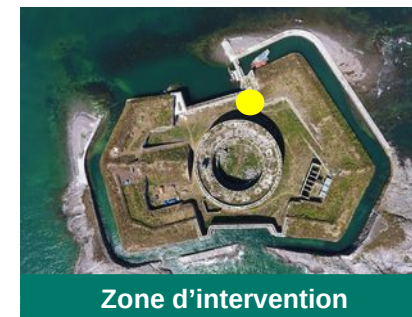
Corps de garde : tri et évacuation des déblais extérieurs

La démolition du corps de garde nord est en 1944 a crée un tas de gravats constitué des pierres de taille, de pierres de remblai, de sable et de mortier qui est resté intact jusqu'au démarrage des chantiers en 2009. Chaque année, le tas est trié et diminue de taille. L'opération devrait s'achever en 2020.

- Poursuite du tri et de l'évacuation des déblais du corps de garde
- Tri en 3 tas : chaux et ciments, pierres de taille, pierres de remplissage

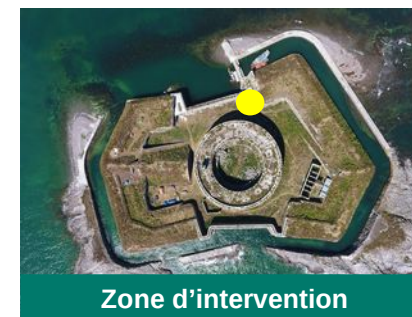
Rejointoiement du caniveau du rempart du port

Le caniveau collecte les eaux pluviales de la tour vers le port. L'absence d'étanchéité par végétalisation des joints freine l'évacuation des eaux et menace la cohésion des fondements de maçonnerie. Le caniveau collecte les eaux pluviales de la tour vers le port

- Curage des joints.
- Joints horizontaux couvrant dit à pierres-vues.

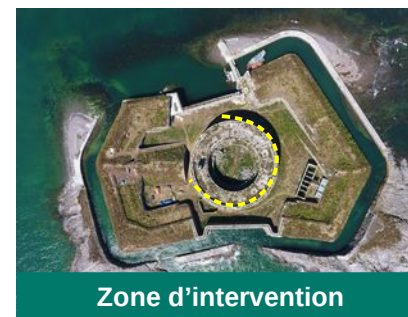
Rejointolement du caniveau de la tour défensive

Le caniveau collecte les eaux pluviales de la tour vers le port. L'absence d'étanchéité par végétalisation des joints freine l'évacuation des eaux et menace la cohésion des fondements de maçonnerie.

- Désherbage et déblaiement
- Curage des joints.
- Joints-horizontaux couvrant dit à pierres-vues.

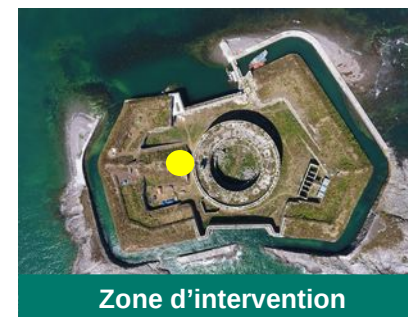
Rejointoiement sur le couronnement du pignon de la poudrière de 1864

- L'absence de rejointoiement des maçonneries élevées menace la sécurité des personnes et la pérennité des ouvrages.
- Curage des joints.
- Joints horizontaux couvrant dit à pierres-vues.

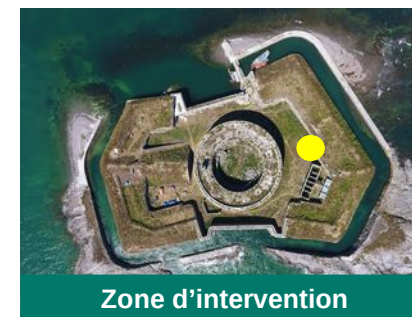
Rejointoiement sur la rampe à canons Nord

L'absence de rejointoiement des maçonneries élevées menace la sécurité des personnes et la pérennité des ouvrages.
La rampe à canons nord n'a encore jamais fait l'objet d'une opération d'entretien des joints.

- Curage des joints. Jointoiement au mortier chaux-sable.
- Joints horizontaux couvrant dit à pierres-vues.
